UNIVERSIDAD JOSÉ CARLOS MARIÁTEGUI

T E S I S

**EVALUACIÓN SUPERFICIAL DEL PAVIMENTO FLEXIBLE PARA EL
MANTENIMIENTO DE LA AV. SANTA FORTUNATA DEL C.P.M. SAN
ANTONIO, DISTRITO DE MOQUEGUA**

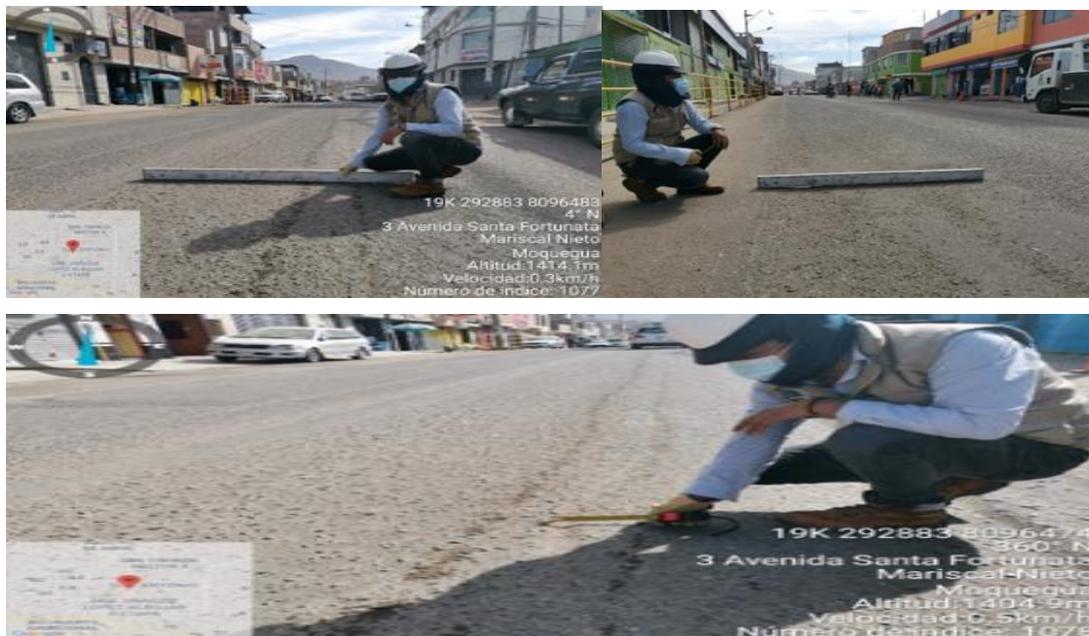
Imagen N.- 20 lugar de la extracción de la muestra del pavimento

La calzada se encuentra en condición de malo a muy malo, por tanto, corresponde realizar trabajos de reconstrucción (demolición y reemplazo del pavimento).

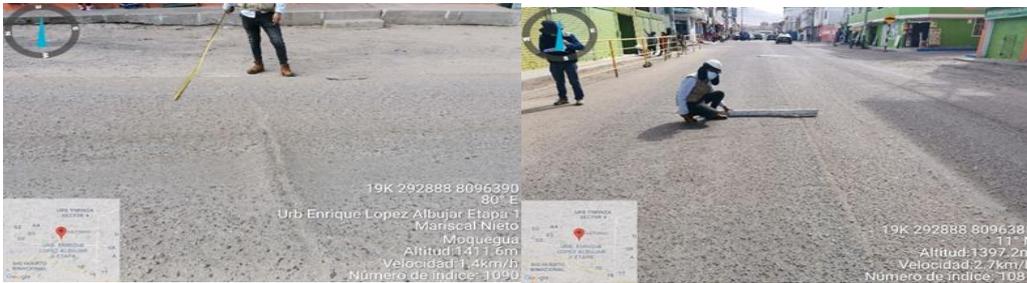
Imagen N.- 21 vía asfáltica de la av. Santa Fortunata

El espesor de la carpeta asfáltica encontrada in situ compactada de mezcla asfáltica (ASTM D 3549/ MTC E 507). El espesor promedio es de 7.25 cm., se concluye que las fallas en la carpeta asfáltica son debido, a la pérdida de material fino de la superficie de la carpeta asfáltica, como consecuencia de la pérdida de ligante bituminoso y del desprendimiento del agregado pétreo, aumentando la textura del pavimento y exponiendo cada vez más los agregados a la acción del tránsito y clima y también a la falla estructural del pavimento por presencia de elevadas % de humedad en la sub rasante.

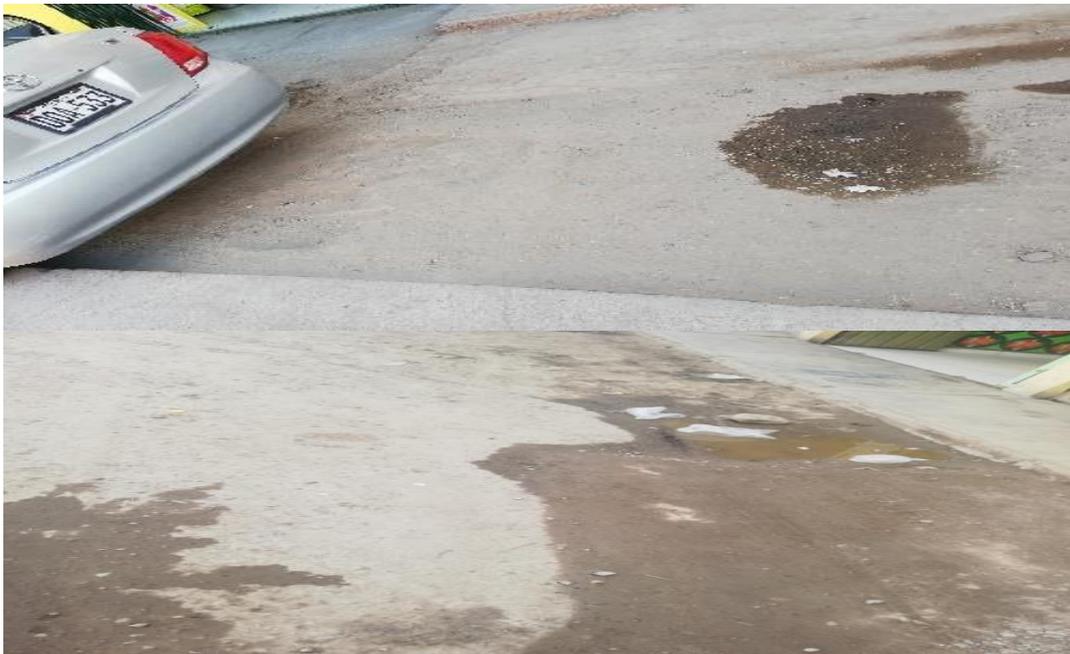
En este acceso se observa parte que en la vía hay presencia de residuos sólidos en pequeñas cantidades , cartones, papel, plástico, arena y otros residuos. Para ello se debe hacer una limpieza de toda la carpeta asfáltica producto de la venta de producto por parte de los comerciantes que están al costado de la vía de Santa Fortunata y se tiene un aprox de 30.00 m² para el parchado de la via con mezcla de concreto.

En las figuras N.- 25, se visualiza de residuos sólidos en proporciones pequeñas en la av Santa Fortunata el cual se observa residuos solidos en la vía que se tiene que realizar la limpieza respectiva en toda la avenida del área de estudio.

Figura 25. Presencia de residuos sólidos en proporciones pequeñas desde la progresiva 0+000 a la progresiva 0+100

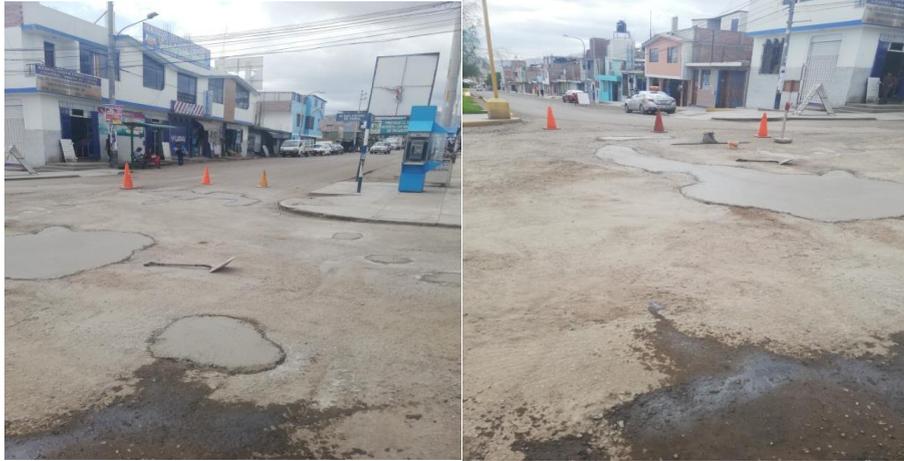
Figura 26. Elementos de la vía que presentan daños significativos entre la progresiva 0+000 a la progresiva 0+025

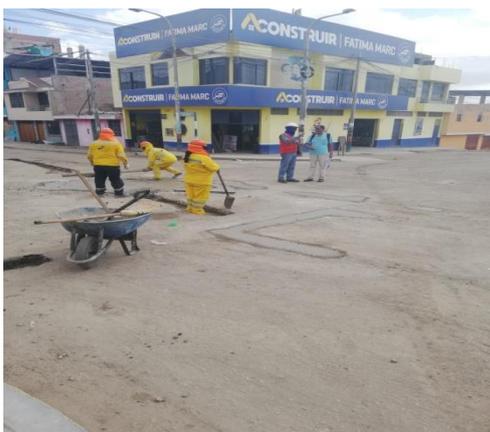
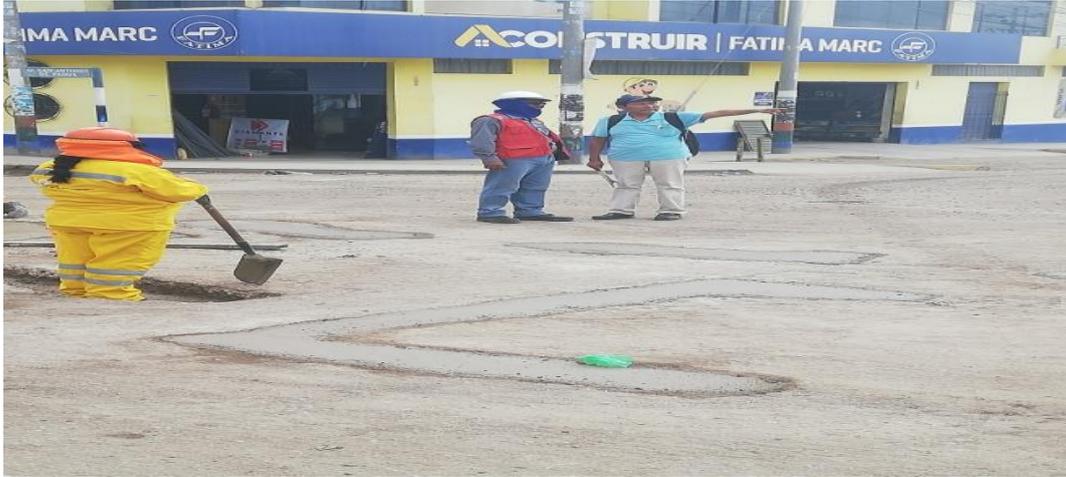
Figura N.- 27 Cruce: San Antonio de Padua con la Av Santa Fortunata

En la progresiva 0+000, se presenta un primer tipo de daño sobre pavimento asfáltico denominado agritamiento en bloque con dimensiones de 10.00 m de largo x 2 m de ancho = 5m², y con profundidades entre 5.00 cm a 7.00 cm, en donde se observó grietas longitudinales largo 11m x 4 de ancho total 44m² bien definidas con descascaramientos y hueco en el pavimento

Tal como se observa en el cruce de la av. Santa Fortunata con San Antonio de Padua,

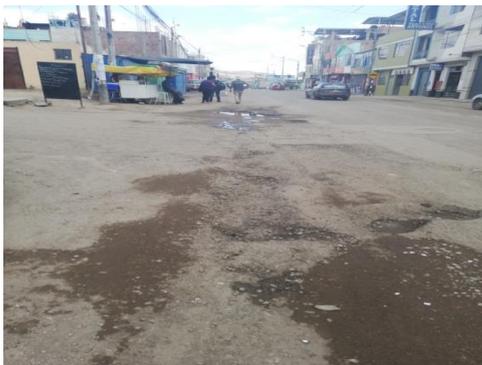
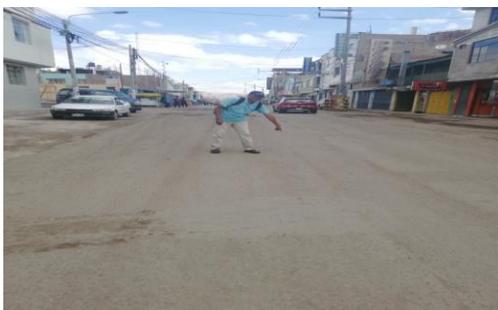
Entre la progresiva 0+025 y la progresiva 0+050, se observa significativamente desgaste en la carpeta asfáltica, grietas pequeñas de poca abertura y pérdida de agregados lo que dificulta con el normal tránsito vehicular, en un área total de 7.20 metros

Figura 28. Desgaste significativo de la carpeta asfáltica ubicado desde la progresiva 0+00 a la progresiva 0+100

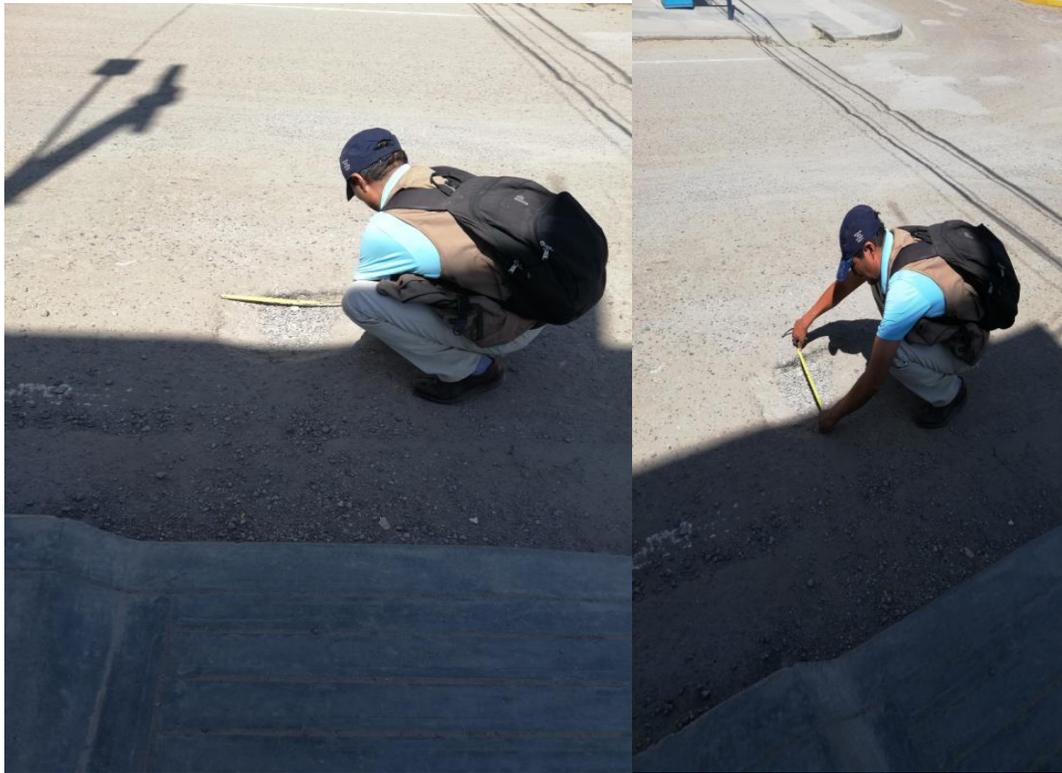
Figura 29 Deterioro de la vía Santa Fortunata desde la progresiva 0+025 a la progresiva 0+100
