UNIVERSIDAD JOSÉ CARLOS MARIÁTEGUI

ESCUELA PROFESIONAL DE INGENIERÍA CIVIL

**EVALUACIÓN DE LA VULNERABILIDAD SÍSMICA DE
VIVIENDAS AUTOCONSTRUIDAS EN EL CERCADO
DE LA PROVINCIA DE NASCA ICA – 2019**

2022

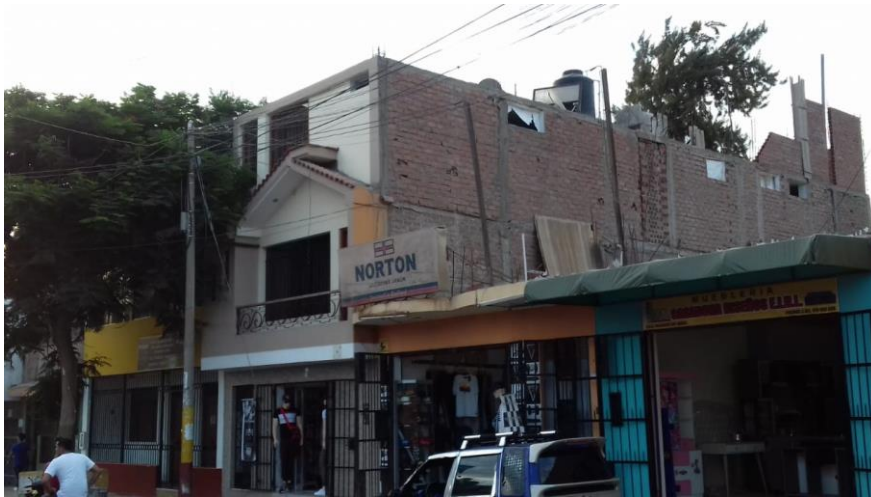
Figura 1. Mala aplicación de ladrillos pandereta en el 2° y 3° nivel.

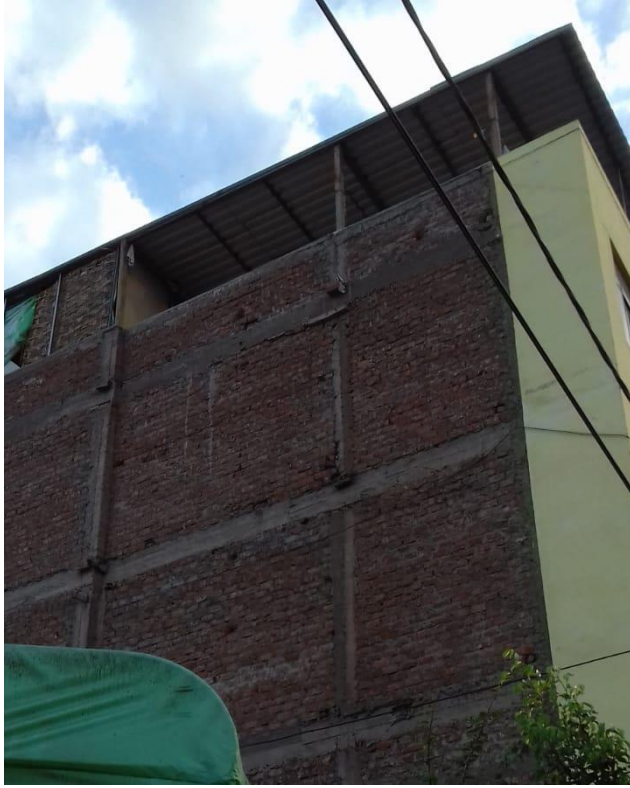
Figura 3. Muros de albañilería altos sin vigueta de amarre.

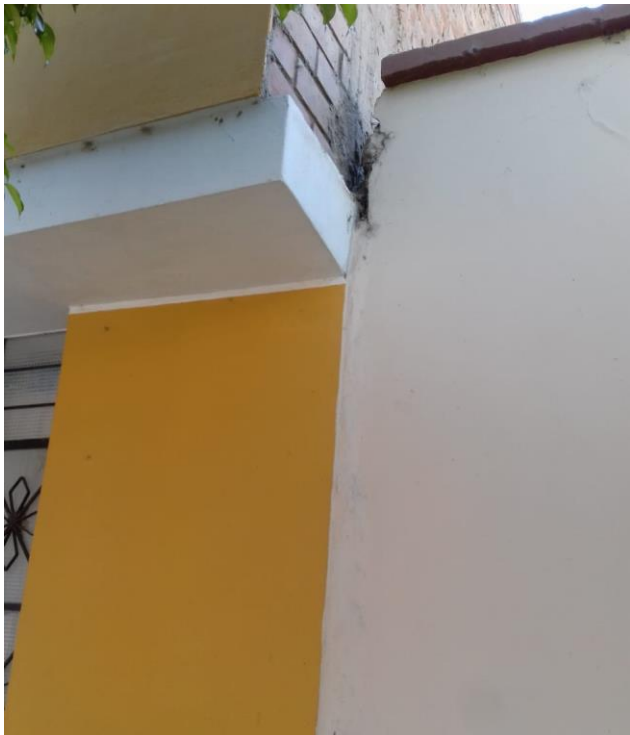
Figura 4. Falta de junta sísmica en viviendas de distintos propietarios.

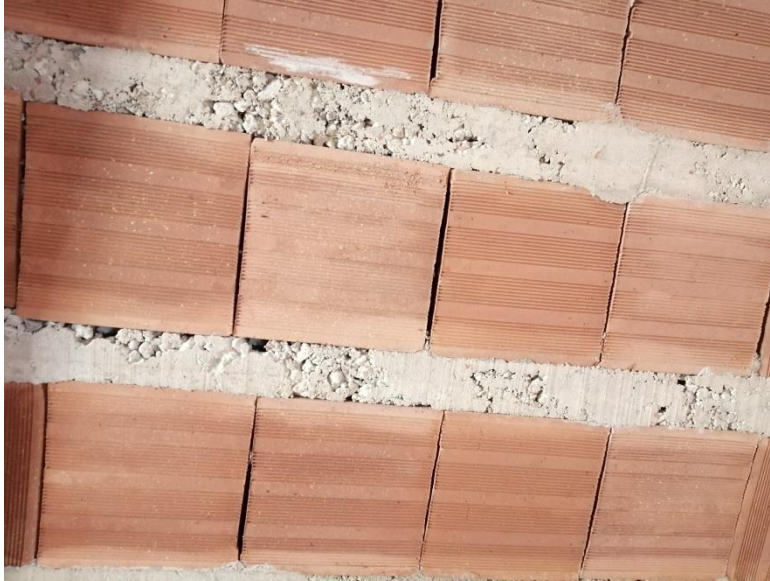
Figura 5. Cangrejeras en viguetas.

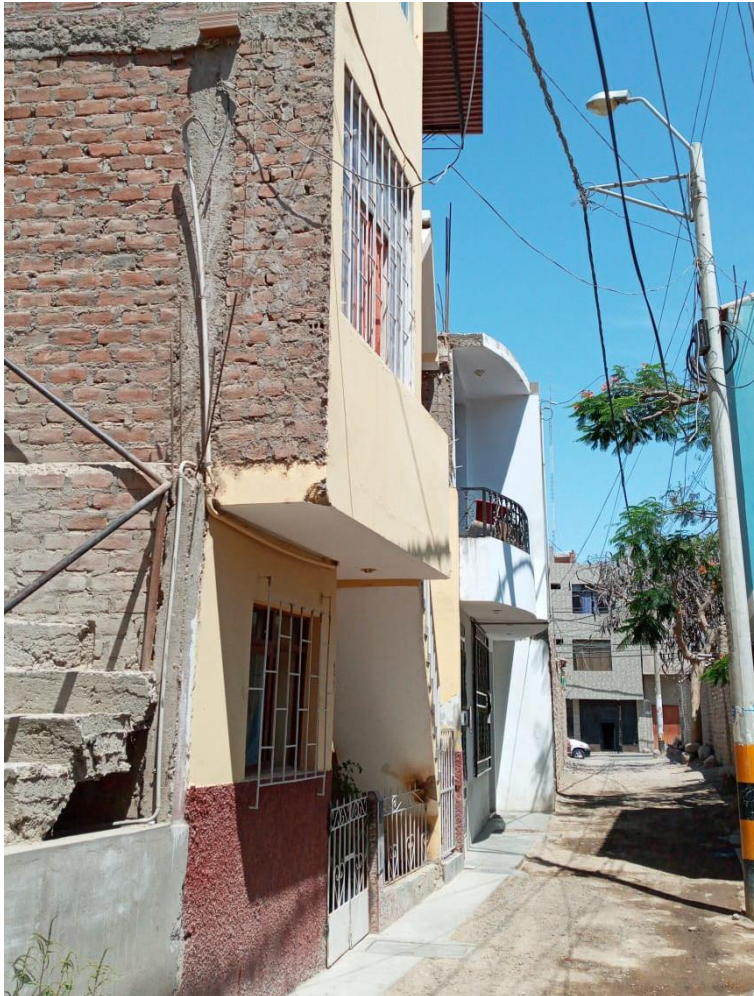
Figura 31. Muros de King Kong Artesanal (vivienda 06)

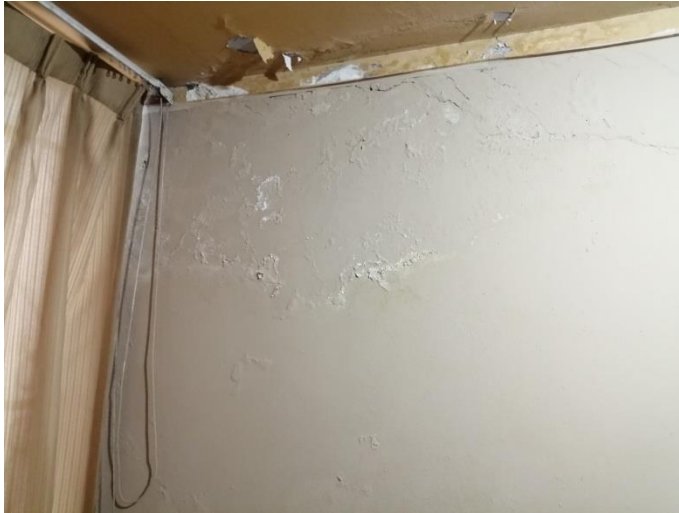
Se puede observar grietas diagonales en algunos muros, lo que indica que existe una falla por corte en la edificación, las cuales fueron reparadas artesanalmente.

Figura 38. Falla por corte en muro y presencia de humedad

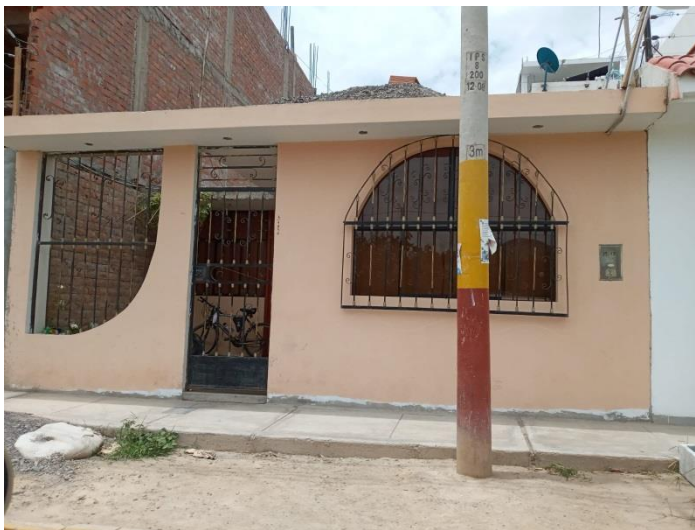
Las viviendas encuestadas tienen techo a desnivel con las viviendas vecinas lo que ocasiona que dos viviendas contiguas se golpeen entre si entre la losa de una vivienda y el muro de la vivienda contigua ante un eventual fenómeno sísmico (Flores, 2015).

Figura 50. Vivienda sin junta sísmica

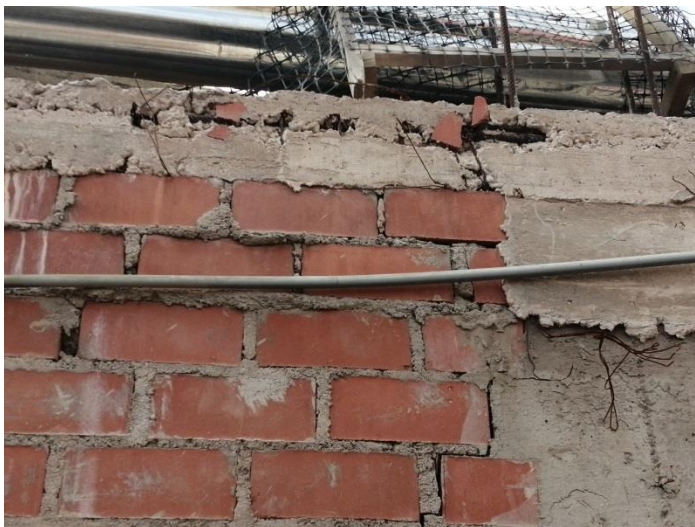
El encofrado utilizado en las viviendas autoconstruidas en muchos casos presenta deficiencias como grietas, los cantos no son esquinados por donde es fácil que escape la lechada y esto genere cangrejeras en alguna parte de los elementos estructurales de las viviendas.

Figura 51. Vivienda con aceros expuestos por cangrejeras

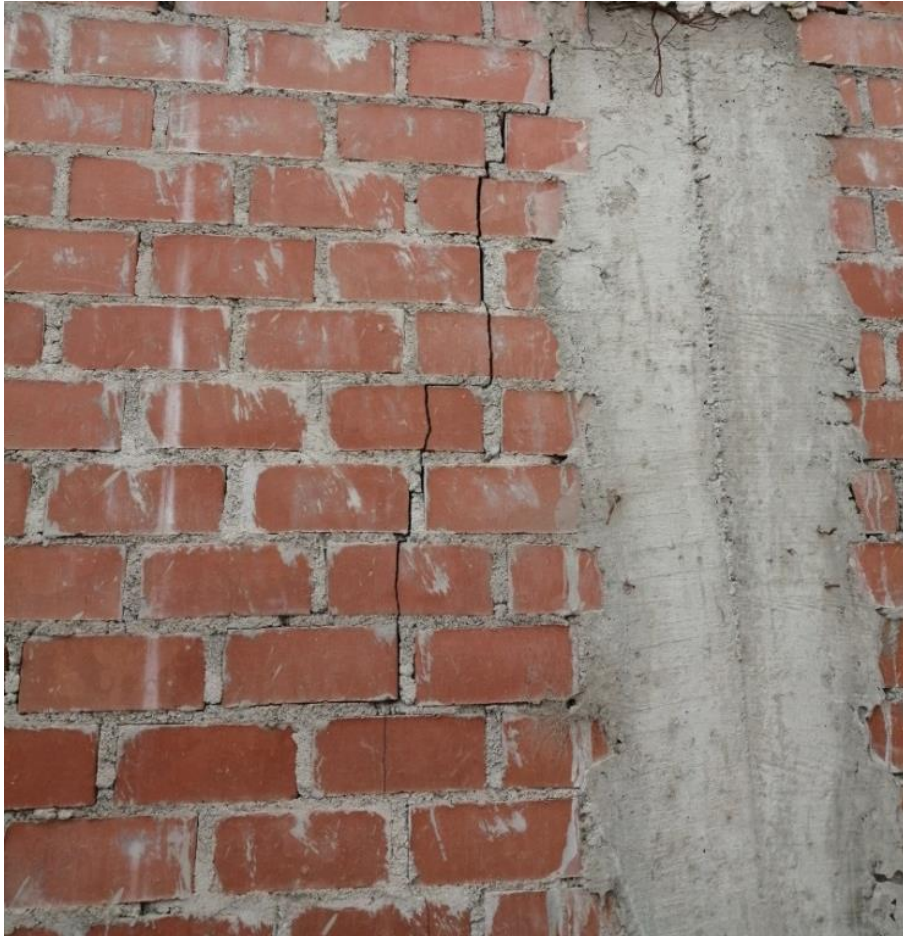
En lagunas viviendas encuestadas se comprobó la presencia de grietas en los muros, esto debido a que se encuentran cimentadas sobre suelos granulares sueltos como las arenas o en zonas de relleno y en zonas con pendiente pronunciada.

Figura 52. Vivienda con muros agrietados

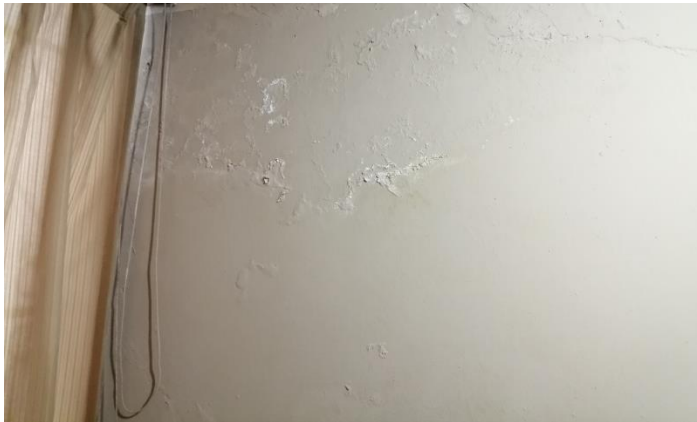
La eflorescencia consiste en la formación de polvo de sales solubles sobre las caras de los ladrillos (Mosqueira y Tarque, 2005). La mayoría de viviendas encuestadas han sido construidas en su mayoría con ladrillos de fabricación artesanal. La eflorescencia es producto de viviendas construidas con materiales de mala selección. También influye en la eflorescencia de los muros la presencia de sales en el terreno de fundación (Flores, 2015).

Figura 53. Vivienda con eflorescencia en muros

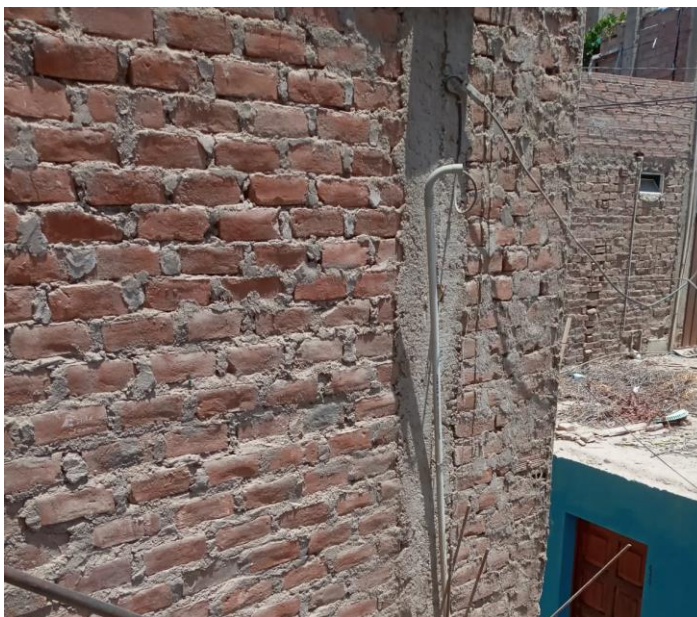
La no utilización de ladrillos industriales generan una serie de deficiencias estructurales en los muros de una edificación, ya que los ladrillos artesanales carecen de las exigencias mínimas especificadas para unidades de albañilería en la construcción de viviendas, estos productos son fabricados con mano de obra no calificada lo que implica la baja precisión en la uniformidad de las dimensiones en las unidades de arcilla y la disminución de resistencia en las unidades de arcilla (Flores, 2015).

Figura 54. Vivienda con ladrillos de baja calidad
