FACULTAD DE INGENIERÍA Y ARQUITECTURA

TRABAJO DE SUFICIENCIA PROFESIONAL

**REPARACIÓN Y MANTENIMIENTO DEL MUELLE DE ENAPU –
ILO, DISTRITO Y PROVINCIA DE ILO, DEPARTAMENTO DE
MOQUEGUA**

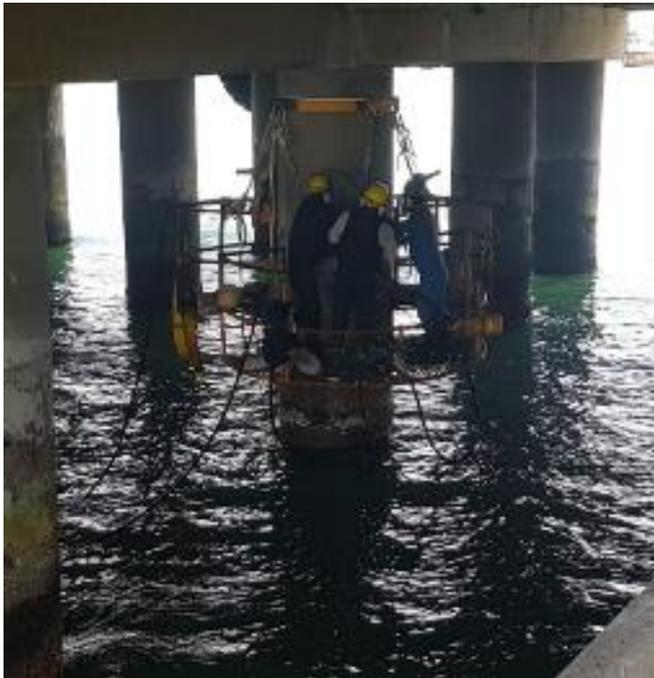
Figura 4

Picado de encamisetado dañado sobre andamio circular.

Para el picado de concreto sobre y bajo agua en los pilotes se utilizaron andamios circulares divididos en 2 partes (con forma de media luna), ajustados en la parte superior del mismo, ya sea encamisetado o alma octagonal, con la finalidad de que, a través de cables y tecles, el andamio sea trasladado hacia arriba cuando el personal así lo disponga.

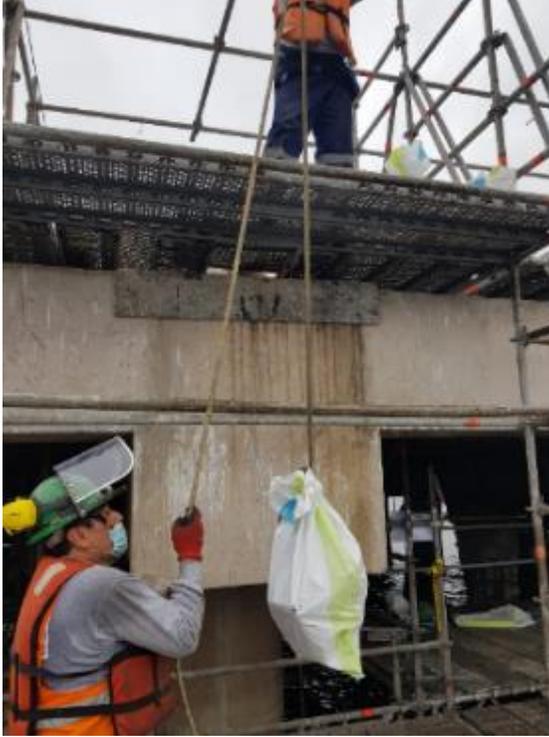
Figura 6

Izaje de escombros recogidos del fondo marino.

A pesar de los andamios y las medidas que se toman para evitar la caída de escombros al mar y la contaminación del mismo, siempre hay una cantidad pequeña que cae. Por lo que se procede a hacer un recojo de escombros del fondo marino. Posteriormente se juntan en sacos y se realiza el izaje a través de un winche hasta la losa y luego se llevan al acopio para ser trasladados fuera del muelle luego.

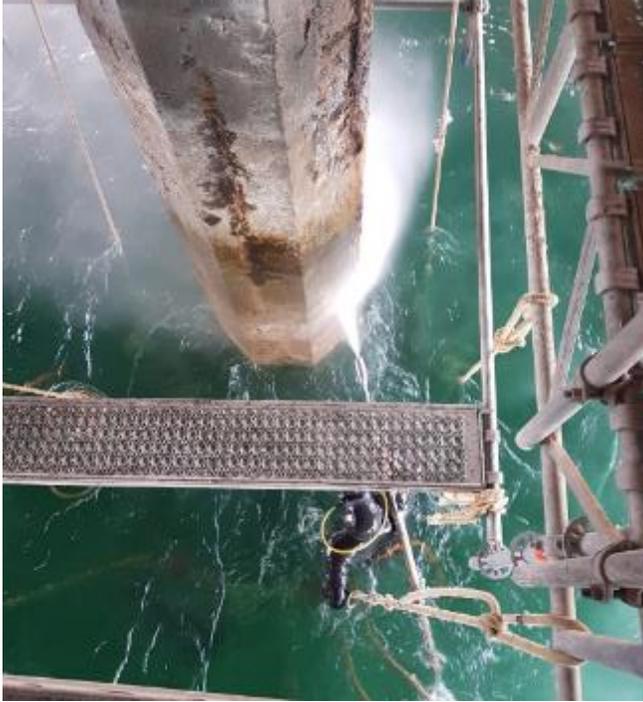
Figura 7

Limpieza con Pistola Water Jetting.

Según Moscol (2013), “Se concluye que la zona con mayor velocidad de corrosión [mm/año] corresponde a la zona splash, siendo este un punto donde tenemos que enfocar inicialmente los esfuerzos para detener la corrosión” (p. 09). Es por eso que, como parte del proceso realizado para la reparación del Pilote, antes de la colocación y anclaje del acero se realiza la limpieza solo con pistola Water Jetting de la zona emergida del Pilote y de la zona sumergida se realiza la limpieza con rasqueta retirando vegetación y vida marina que se haya podido acumular, asegurándose de esta manera que no exista deslizamiento vertical y posteriormente la limpieza con pistola Water Jetting.

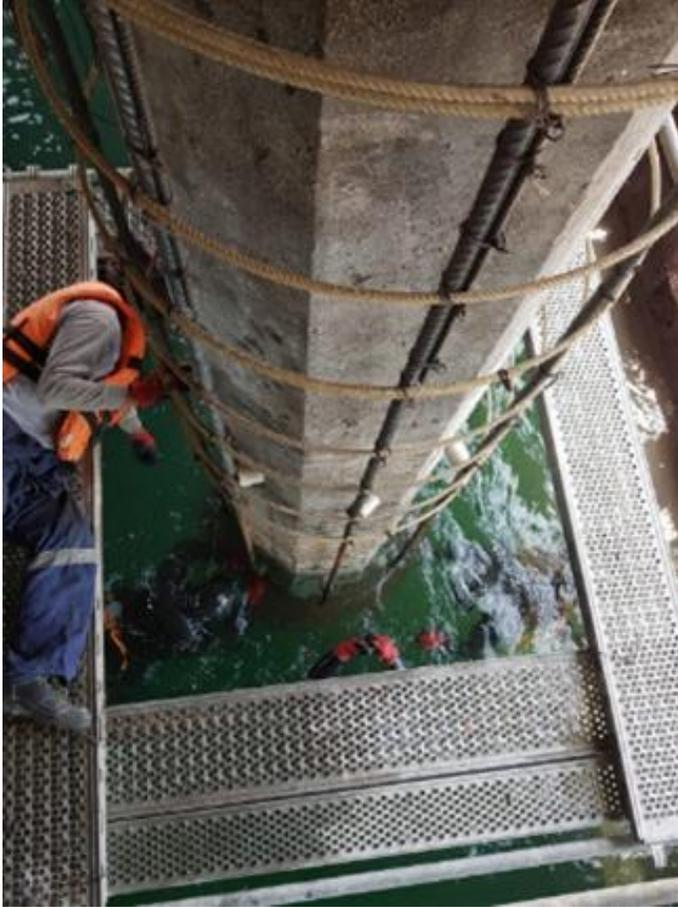
Figura 10

Instalación de Acero al alma del Pilote.

Según Asocreto (2014), “Durante el proceso de la cadena de corrosión, el acero aumenta su volumen y genera esfuerzos a tensión que no puede resistir el concreto; aparecen en él fisuras y grietas que dan paso al deterioro general del elemento. También cabe recordar que los elementos estructurales expuestos directamente al mar presentan materia orgánica adherida que debe ser removida en su totalidad” (p. 27). En vista de eso es que se realizaba el cambio del acero, por lo que una vez instalada la abrazadera como soporte del encofrado, se procede a habilitar y cortar acero de acuerdo a las medidas dadas en los planos.

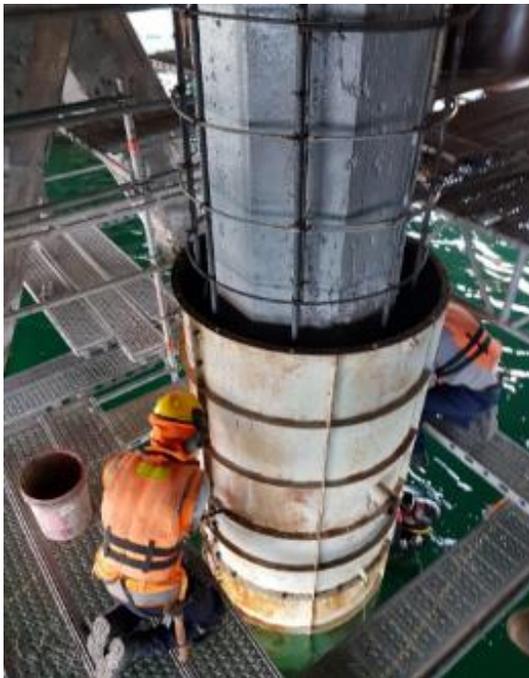
Figura 11

Encofrado metálico de Pilote.

El equipo de encofrado consta de paneles metálicos fabricados según el diseño y cálculo estructural, cuyas medidas son de 1.20 de diámetro y de alturas de 0.60 m y de 1.20 m. Adicionalmente a todo ello, se cuenta también con accesorios y elementos de fijación que hacen que, al ensamblarse, todo el encofrado trabaje en conjunto y soporte las presiones del concreto. Los encamisados a encofrar solo tendrán 4.20 m. de altura (pilotes verticales), que es lo que manda el proyecto y guardan relación con las medidas existentes y 4.60 m (pilotes inclinados).

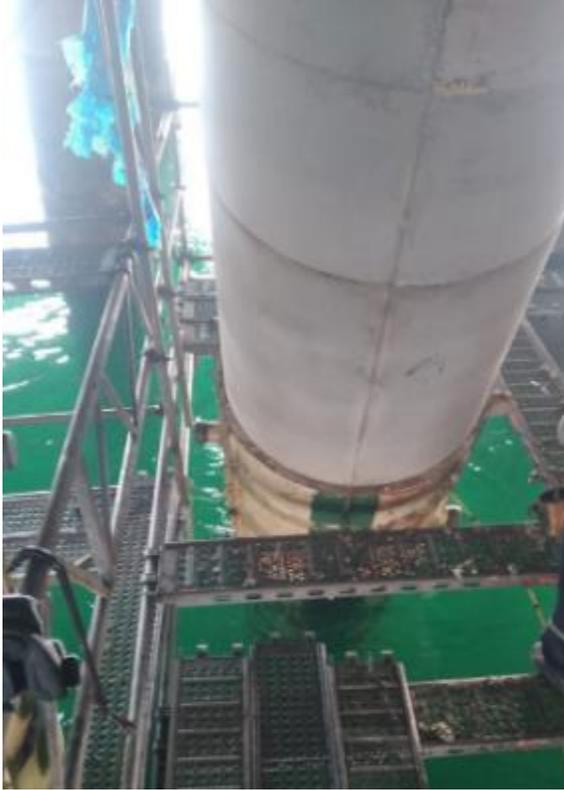
Figura 16

Desencofrado de pilote.

Pasadas las 16 horas del vertido de concreto en los encamisetados, se procederá a realizar el desencofrado respectivo, que consiste en retirar los paneles circulares metálicos, en orden y desde arriba hacia abajo.

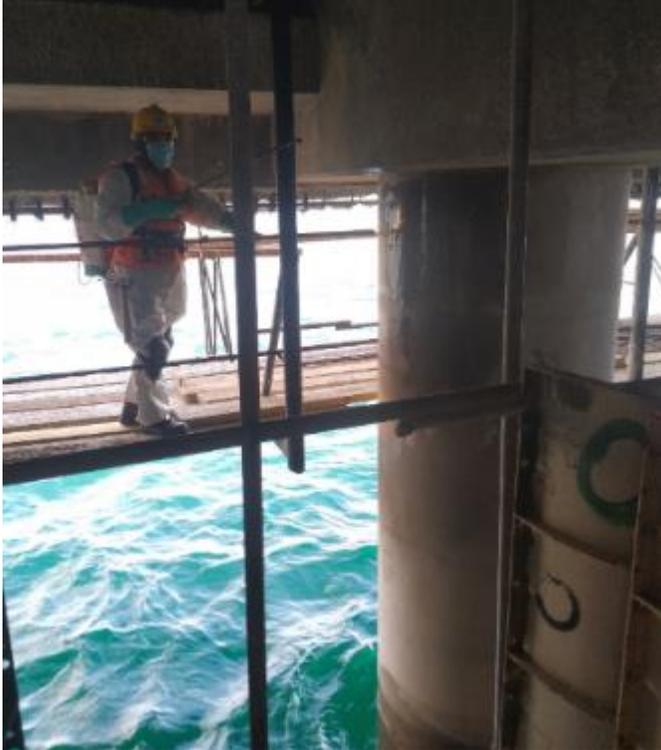
Figura 17

Curado de concreto con mochila rociadora.

Una vez desencofrado procedemos a realizar el curado de concreto con CPA, mediante mochila rociadora. Este curado se realiza varias veces al día, aproximadamente de 2 a 3 veces después de desencofrar por día.

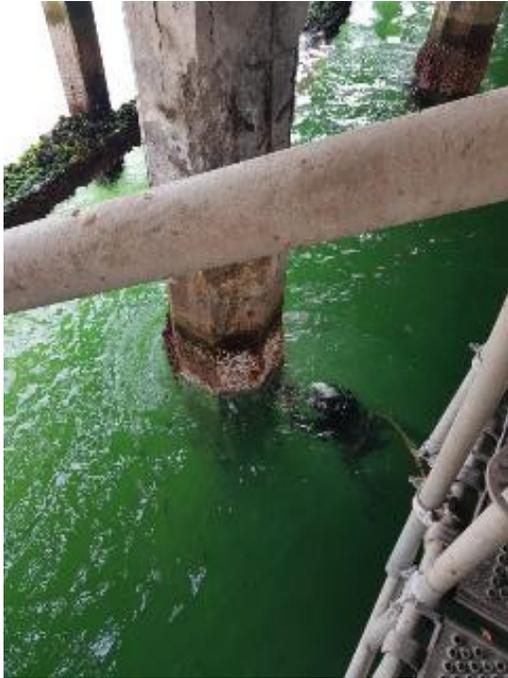
Figura 39

Limpieza con rasqueta (toma desde los andamios Layher).

Para poder monitorear este apartado necesitábamos la cooperación de los buzos, ellos filmaban con una cámara GoPro bajo agua el resultado del Pilote ya rasqueteado y libre de material biológico marino, de esta manera constatábamos dicho proceso. También la supervisión de obra contaba con un buzo el cual se sumergía con su propia cámara y dejaba una prueba para el jefe supervisor, de esta manera liberábamos este proceso.

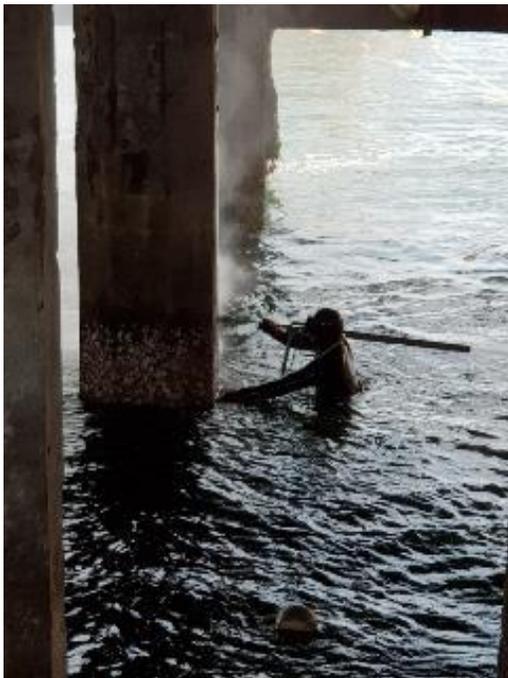
Figura 40

Limpieza con máquina Water Jetting (toma desde los andamios Layher).

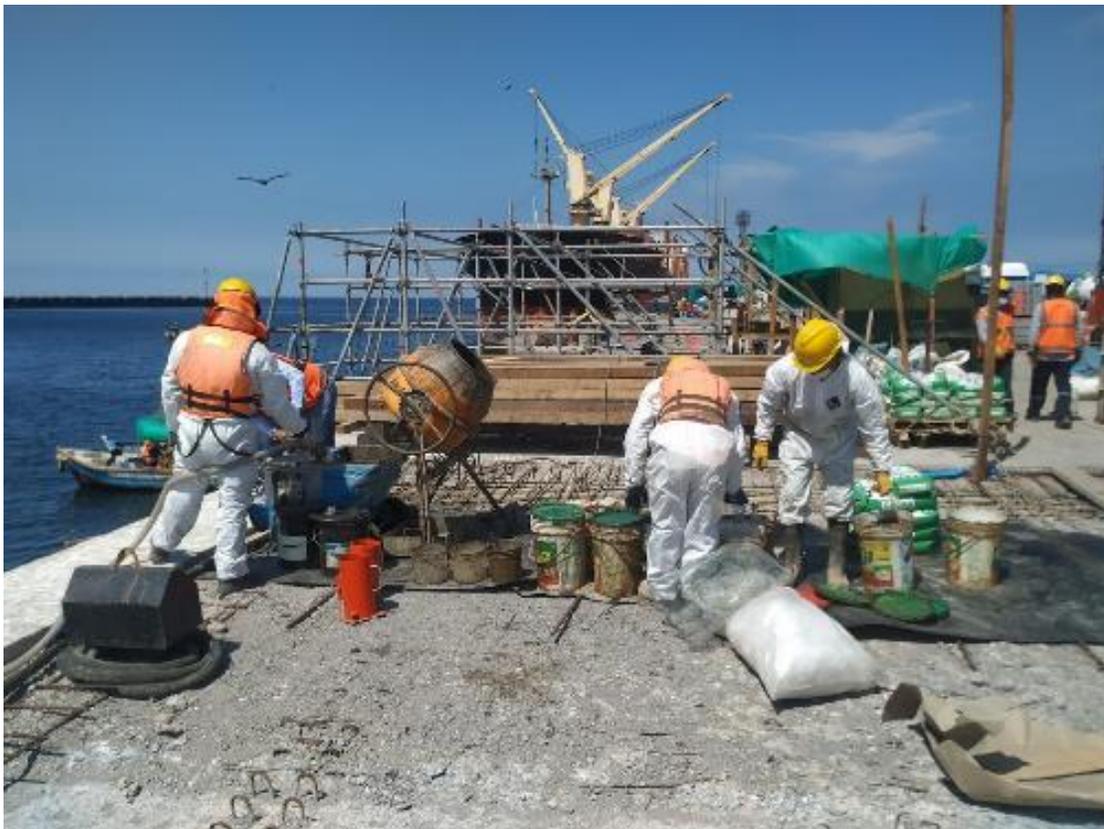
Figura 48

Inyección de GROUT.

Para el último proceso se realizaba un control con cuadros de consumo y rendimiento, aparte del protocolo. Se realizaba la inyección tal cual se describió en capítulos anteriores y los controles radicaban en el material utilizado, consumo y rendimiento de los mismos, tiempo de inyección y también un video proporcionado por el personal de buceo para verificar que se inyectó hasta el tope del Pilote. Una vez que se tenían todos estos datos se procedía a llenar el protocolo y a entregarse a la supervisión de obra junto con un CD que contenía el video de verificación.
