UNIVERSIDAD JOSÉ CARLOS MARIÁTEGUI

TESIS

**EVALUACIÓN DEL PROCESO DE CARBONATACIÓN Y
CAMBIO DE PH DEL CONCRETO EN EL CANAL DEL
TÚNEL - RÍO ASANA, 2018**

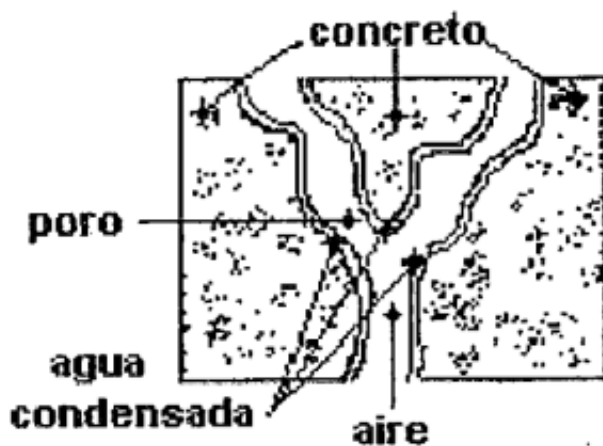
Figura 5. Humedad del concreto - poro parcialmente lleno

Molina (2009) si los poros están completamente saturados como se muestra en la figura 4 se habla de una leve carbonatación debido a la baja solubilidad del CO₂ en el agua; solo cuando los poros se encuentran parcialmente llenos de agua (HR entre 50 y 80 %) como se muestra en la figura 5 son cuando se dan las condiciones óptimas para la carbonatación.

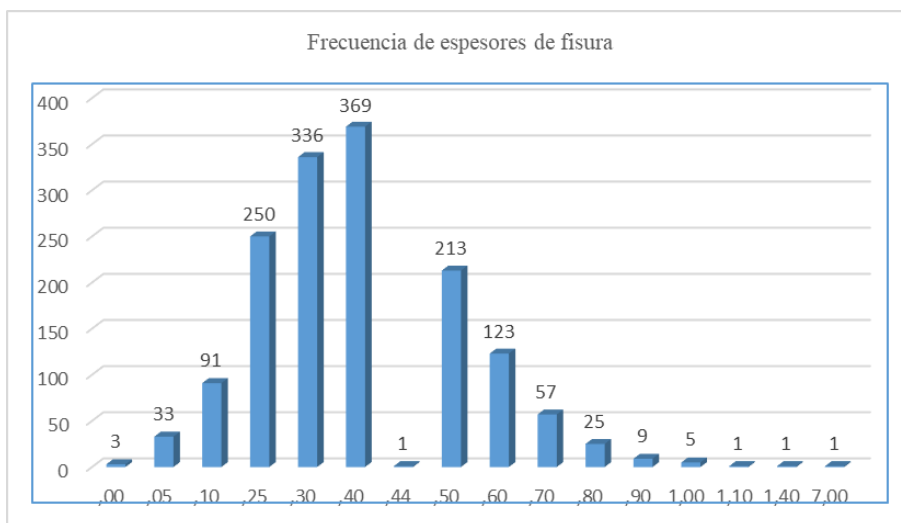
Figura 17. Presencia de fisuras en el concreto

La tabla 9 y figura 17 muestra resultados de la presencia de fisuras en los muros de concreto armado, evidenciando que el espesor de fisura 0,40 mm es la de mayor frecuencia con 369 veces con un porcentaje de 24,3 % seguido de 0,30 mm con 336 veces con un porcentaje de 22,1 %.

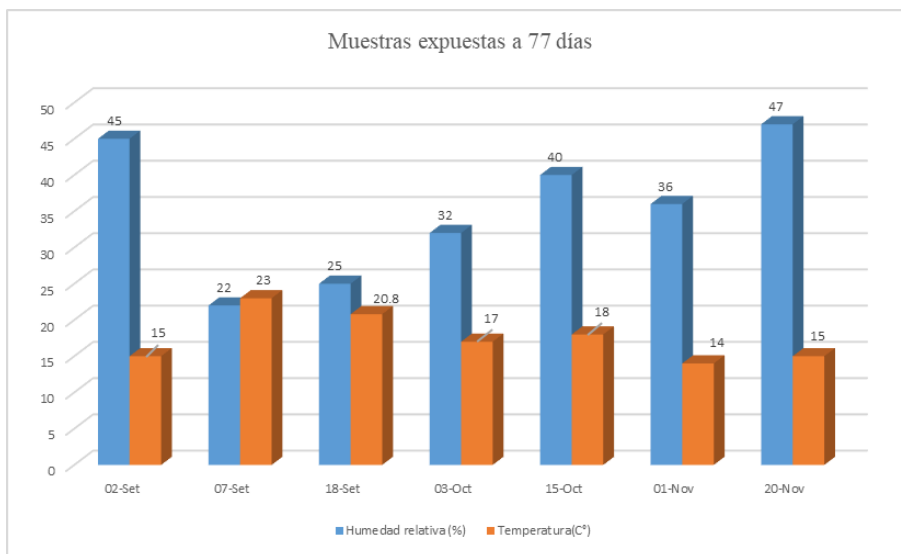
Figura 20. Muestras expuestas a 77 días

En la tabla 12 y figura 20. Se evidencia resultados de las muestras expuestas a 77 días, cuando la temperatura es a 15°C, la humedad relativa llega un punto máximo de 45 % y 47 %, registradas en las fechas del dos de setiembre y 20 de noviembre, tomando como promedio de temperatura de 17,54 °C y el promedio de humedad relativa es 35,29 %.

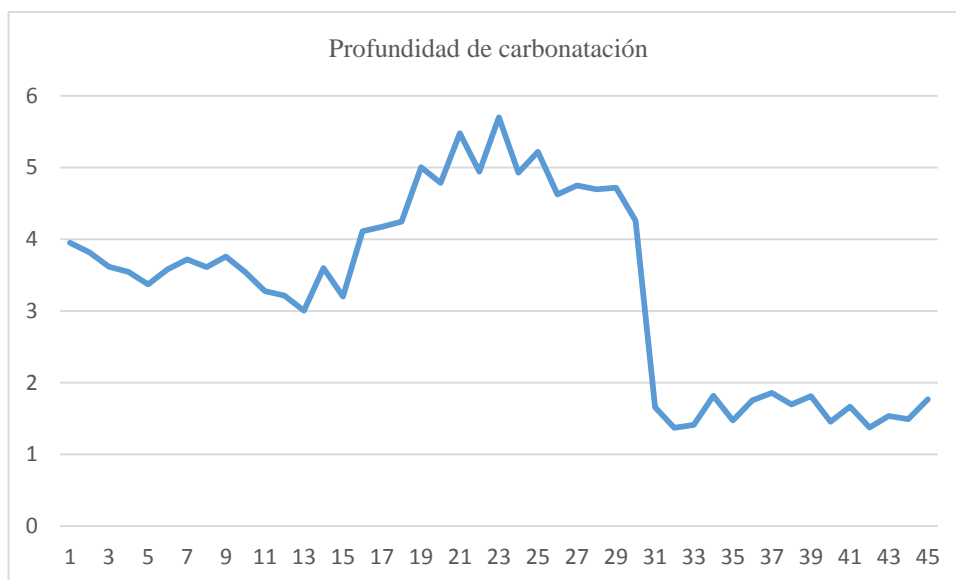
Figura 24. Promedio de la profundidad de carbonatación (mm)

En la tabla 18 y figura 24 se muestran los resultados estadísticos de profundidad de carbonatación, muestra valores de la media, desviación estándar, cuando están expuestas a 95 días y 77 días, en ello se observa la de mayor promedio es 4,571 sin acero expuestas a 95 días.

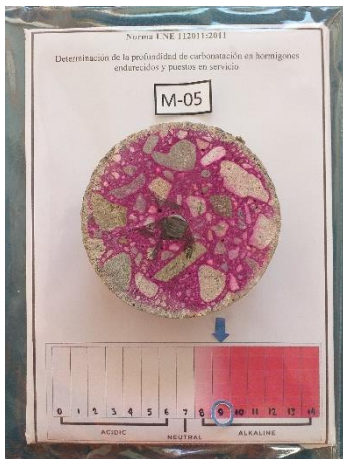
A continuación se presenta las muestras de concreto, donde se aplico el indicador de fenolftaleína, tomando colores rojo purpuras que corresponderían a valores mayores de ocho, luego de pasado 15 min se puede ver la coloración final de la fenolftaleína que es el indicador del pH.

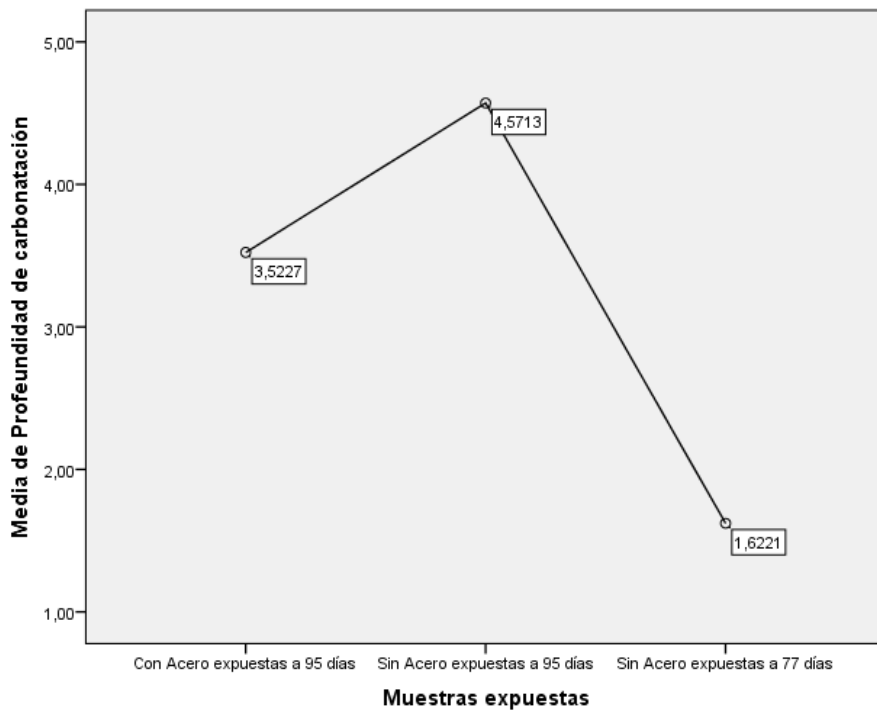
Figura 64. Profundidad de carbonatación con HSD de Tukey

En la tabla 28 y figura 64. Se puede observar la prueba de profundidad de carbonatación con HSD de Tukey muestra un promedio de 4,5713 sin Acero expuestas a 95 días siendo ésta superior a la de sin acero expuestas a 77 días.
