UNIVERSIDAD JOSÉ CARLOS MARIÁTEGUI

TRABAJO DE SUFICIENCIA PROFESIONAL

**MANTENIMIENTO MAYOR DE LAS LÍNEAS DE
TRANSMISIÓN DE 138 KV ILO1_ELECTROSUR -
ILO3(L-1392) EN TRAMOS E240 - E292 Y E298-E332 E
ILO1-ILO ELECTROSUR (L-1391) EN TRAMO E346-E352**

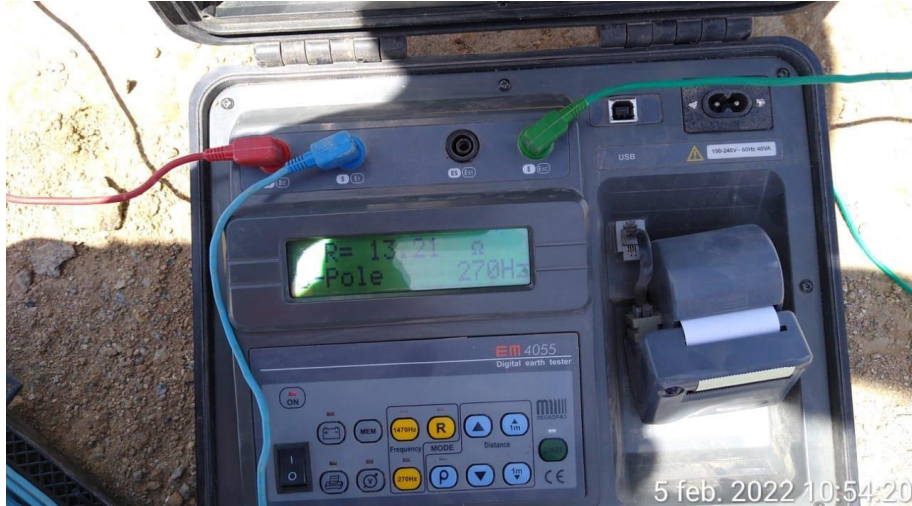
Figura 6

Se procedió a la instalación del equipo utilizando el método Wenner tal como se muestra en la Fig. N°01.

Toma de parámetros con instrumento.

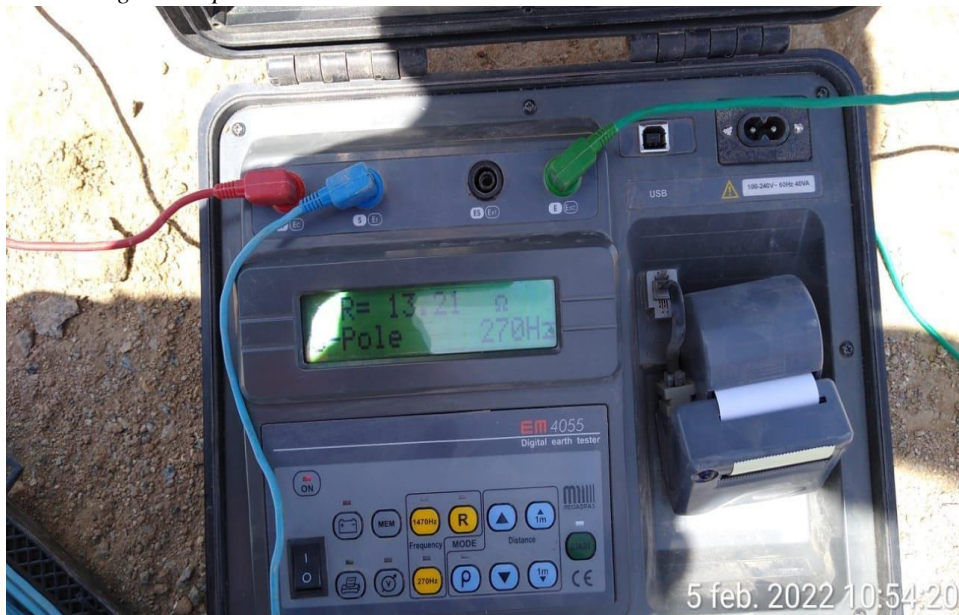
Figura 7

Después de realizar las conexiones del equipo se procedió a tomar lectura de la resistividad del terreno a las distancias establecidas en el protocolo de medición de resistividad. Las medidas se realizaron en la 1 y 19 tal como se muestra en la Fig. N°02.

Lectura registrada por el telurómetro E-277.
