**FACULTAD DE INGENIERÍA Y
ARQUITECTURA**

ESCUELA PROFESIONAL DE INGENIERÍA CIVIL

**METODOLOGÍA DE APUNTALAMIENTO CON CEDULA
40 PARA DEMOLICIÓN DE COLUMNAS EN LA
UNIVERSIDAD NACIONAL DE
MOQUEGUA - 2021**

MOQUEGUA - PERÚ

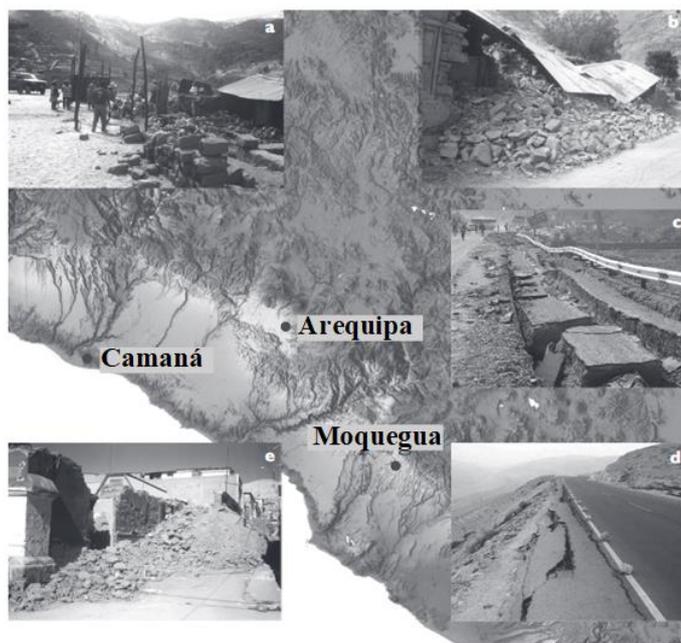
Figura 3

Principales Áreas afectadas en el sismo del 23 de junio de 2001

Por esas razones en la ciudad de Moquegua las edificaciones construidas anteriormente sufrieron esos efectos en especial las construcciones de Adobe las cuales colapsaron. por qué estaban construidas en tierra no consolidada, no tenían una buena cimentación y además nunca se hizo un mantenimiento adecuado. (Jacay, Santos & Cruz, 2004)

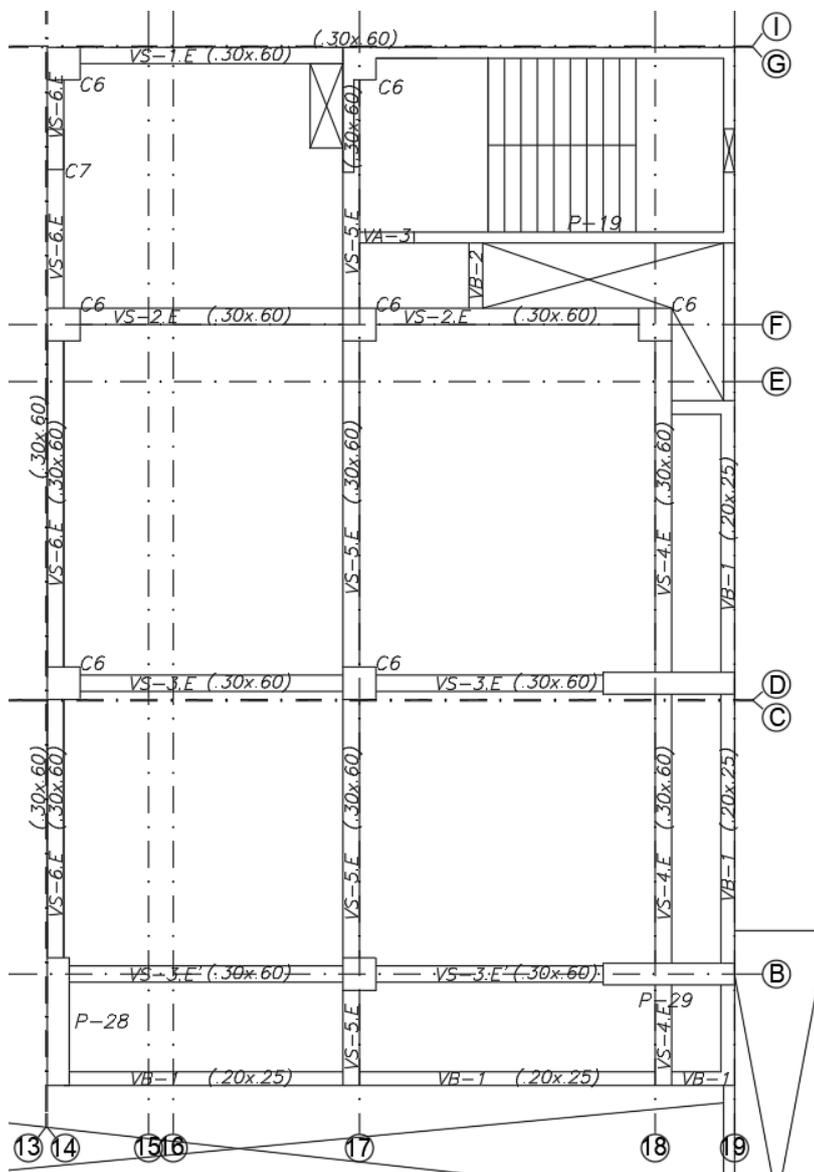
Figura 6

Plano de encofrado sótano

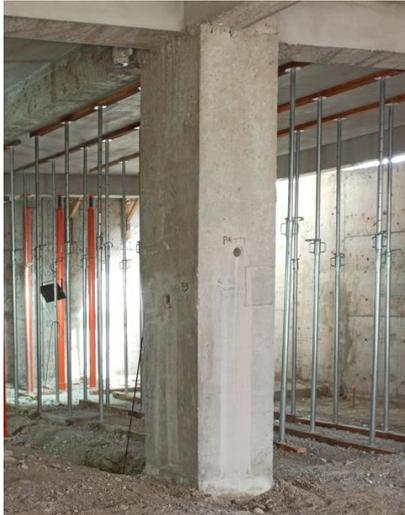
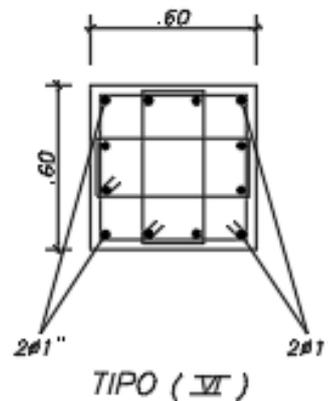
Figura 7

La columna es una sección cuadrada de 0.60x0.60 m y tiene refuerzo longitudinal: 4 varillas de 1" y 8 varillas de 3/4"; y refuerzo transversal de: 3/8".

Sección de columna C-6 de sección 0.60x0.60 m

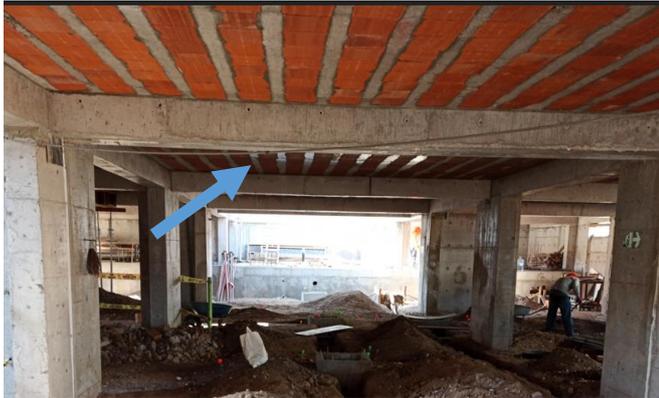
Figura 8

Viga insitu facultad agroindustrial - UNAM

2.2.4.3.1 Viga de estudio.

Son 4 tramos de vigas que se van a apuntalar para la reparación de la columna, estas vigas tienen una sección rectangular, el peralte de la viga es de 60 cm y la base es de 30cm.

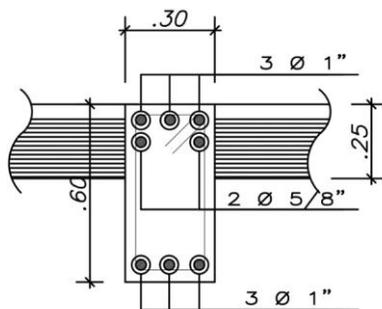
Figura 9

Sección de viga

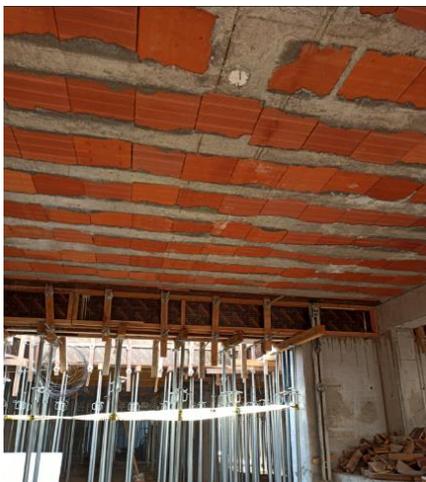
Figura 10

losa aligerada semisótano bloque G

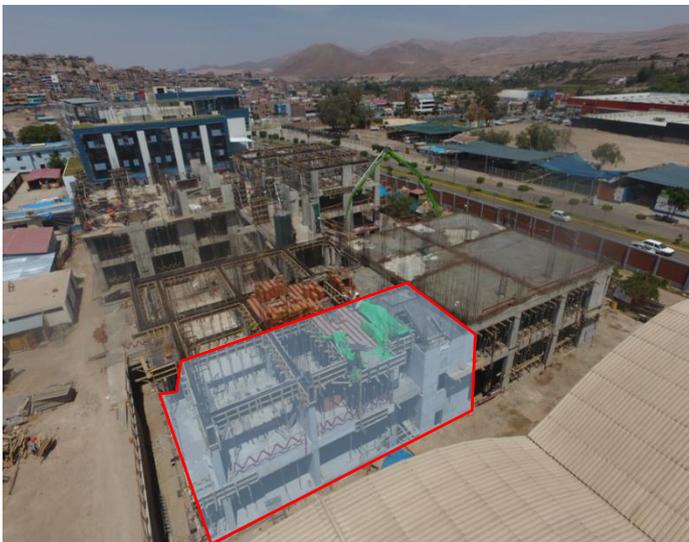
Figura 11

Según los planos de arquitectura, el centro educativo profesional está conformado por bloques separados por juntas sísmicas, cada bloque se encuentra estructurado por columnas de diferentes formas, dependiendo de la capacidad actuante en dichas columnas. El sistema de la edificación es de muros estructurales. El apuntalamiento se realizar en el bloque E.

Vista área de bloque en estudio

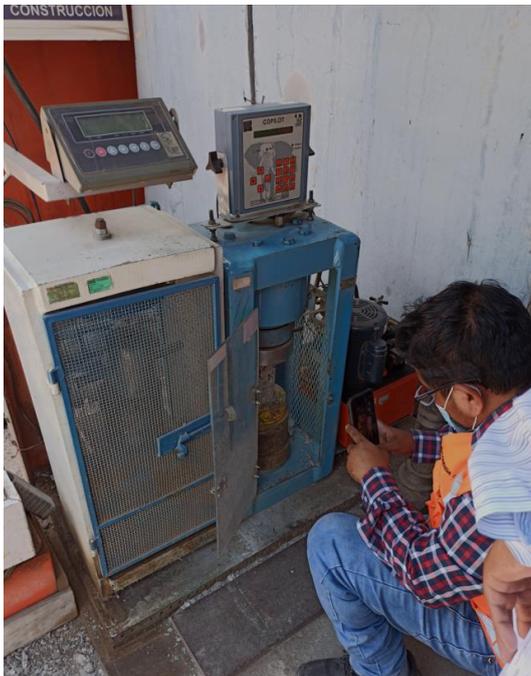
Figura 13

Bloque	Eje	Elemento	Fecha de extracción	Fecha rotura	Diámetro	Área	Carga	f'c
E	17-D	C-6	5/12/2020	15/12/2020	7,52	44,41	7823	176
E	17-D	C-6	5/12/2020	15/12/2020	7,49	44,06	5524	125
E	17-D	C-6	5/12/2020	15/12/2020	7,48	43,94	7875	179
							Promedio	160

Ensayo de compresión de testigo de diamantina

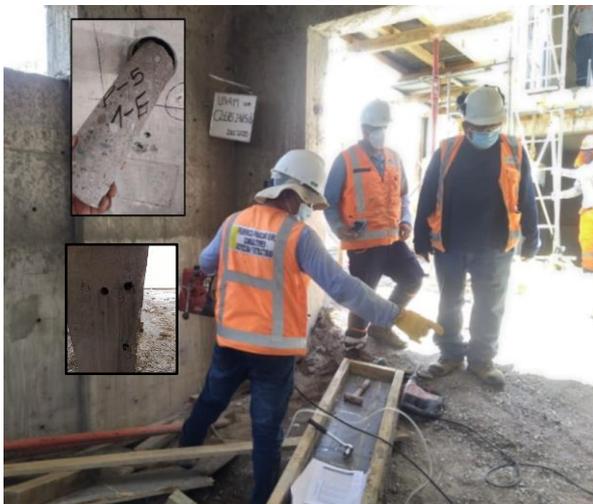
Figura 14

Es un tipo de ensayo que consiste en la extracción de testigos cilíndricos de concreto. Esto quiere decir que se extraen de estructuras que ya han sido construidas. Asimismo, estos son llevados a laboratorio para realizar la rotura a compresión y así encontrar la resistencia del concreto de la estructura existente. (Siancas, 2020)

Zonas de extracción de diamantinas

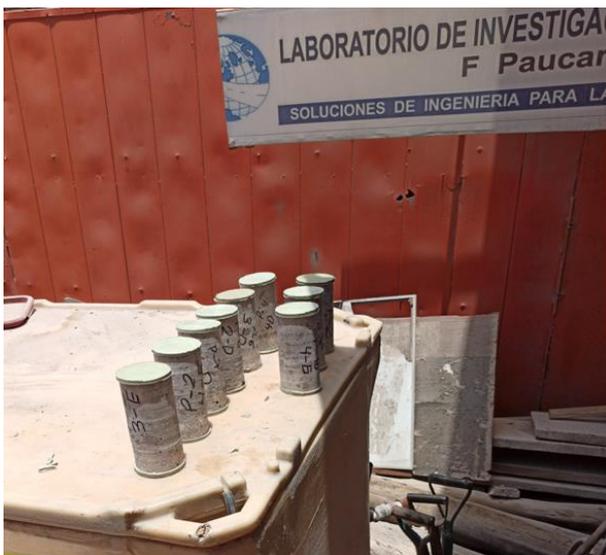
Figura 15

Especímenes extraídos mediante el ensayo de diamantina

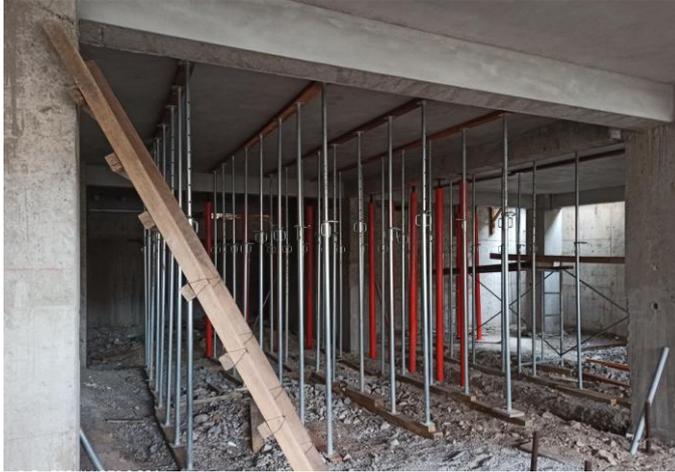
Figura 16

Sistema de apuntalamiento con tubo de acero C-40 vista frontal

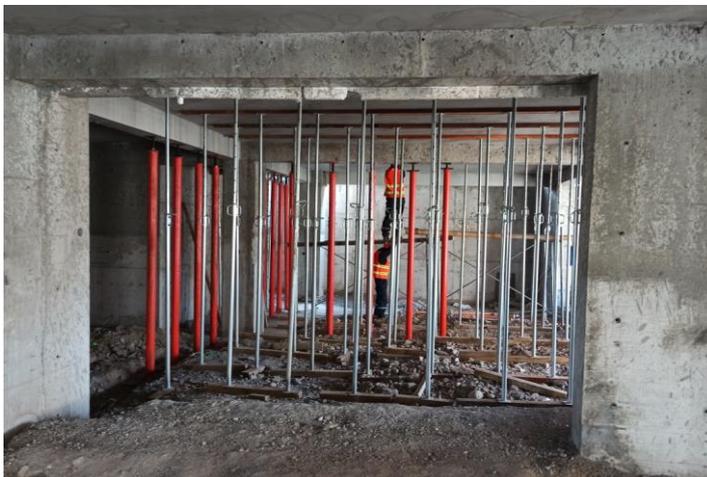
Figura 17

Además, se colocó soporte a las losas del semisótano (área tributaria) con puntales DOKA; que es un tipo de puntal que en combinación de las viga H20 (DOKA) se usa para el encofrado de losas aligeradas y macizas. Con esto se logrará asegurar el sistema de apuntalamiento y cumple con los estándares requeridos por las especificaciones técnicas.

Sistema de apuntalamiento con tubo de acero C-40 vista lateral

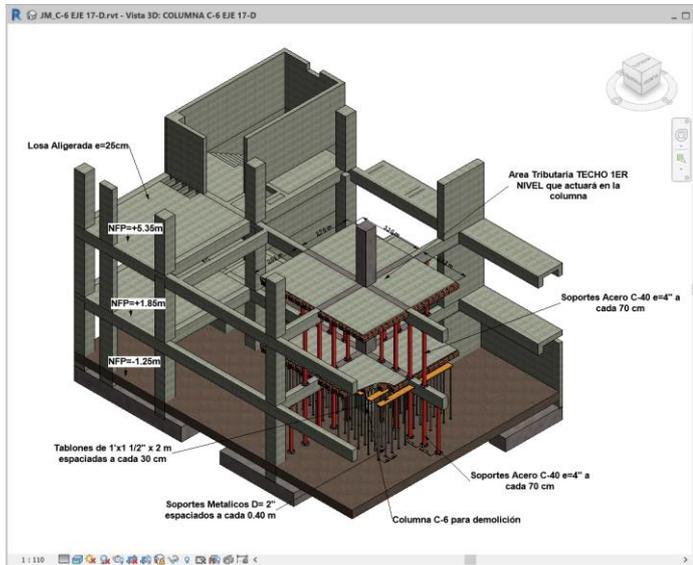
Figura 18

Estructura bloque E 3D, y puntales

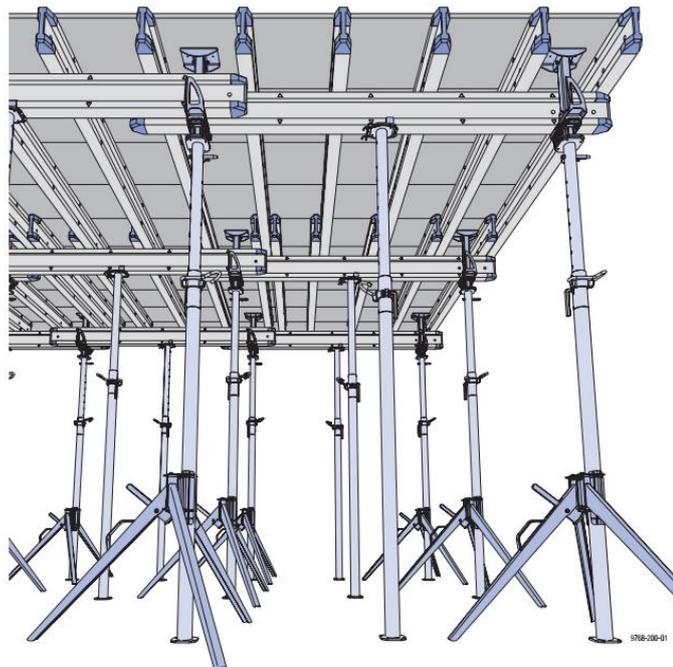
Figura 19

Es sistema de encofrado que está hecho para forjados y losas (Doka Xtra), el sistema manual con lógica de desencofrado. (Doka, 2021)

Sistema de encofrado Doka

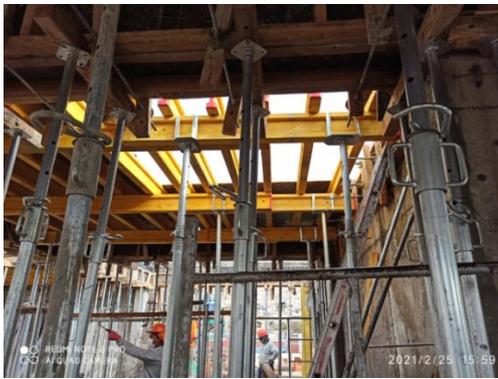
Figura 20

Los puntales del sistema Doka, son puntales que han sido homologados según la 1065, estas tienen grandes capacidades de carga pudiendo soportar pesos de 2 a 3 toneladas. Asimismo, cuando los puntales se usan como apuntalamiento auxiliar la capacidad de carga aumenta en 1 tonelada por puntal. (Doka, 2021)

Puntales Doka y viga H

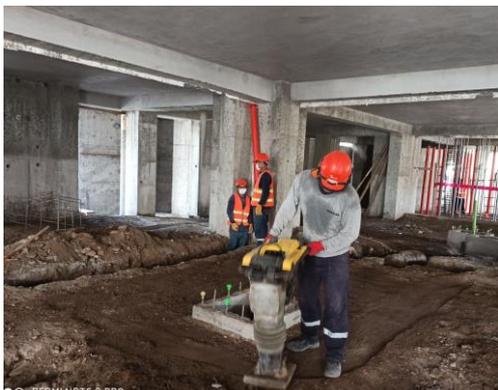
Figura 21

Compactación de terreno

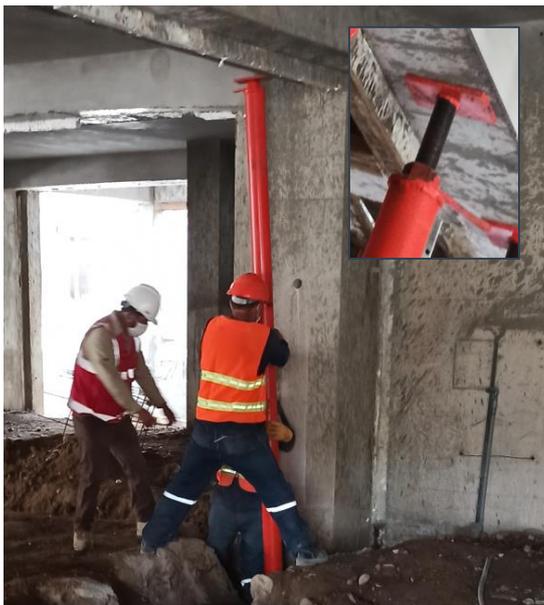
Figura 22

La colocación del puntal C-40 de 4" será de tal forma que la viga descansa sobre el puntal y se tiene que realizar de manera cuidadosa y a la vez verificar el distanciamiento sea según calculado, que en este caso es de 0.70 m. Por otro lado, la cantidad de puntales también será de acuerdo al cálculo. Asimismo, también se tiene que verificar su verticalidad con la ayuda de la plomada. El puntal en sus extremos cuenta con un ajustador rotatorio, este deberá se ajustado correctamente apenas se haya puesto en su posición correcta.

Colocación de puntales de acero C-40

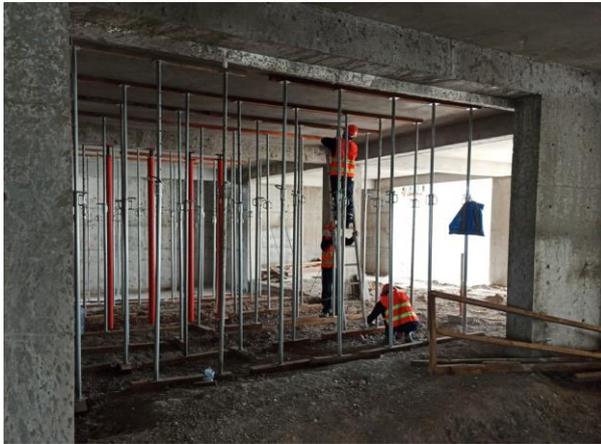
Figura 23

Se colocarán puntales Doka para reforzar el apuntalamiento, estos se colocarán debajo de las losas de tal forma que estos estén soportando el peso durante la reparación de la columna. La separación es de estos puntales será las especificaciones técnicas del sistema Doka, en este caso fue de 1m.

Colocación de puntales doka

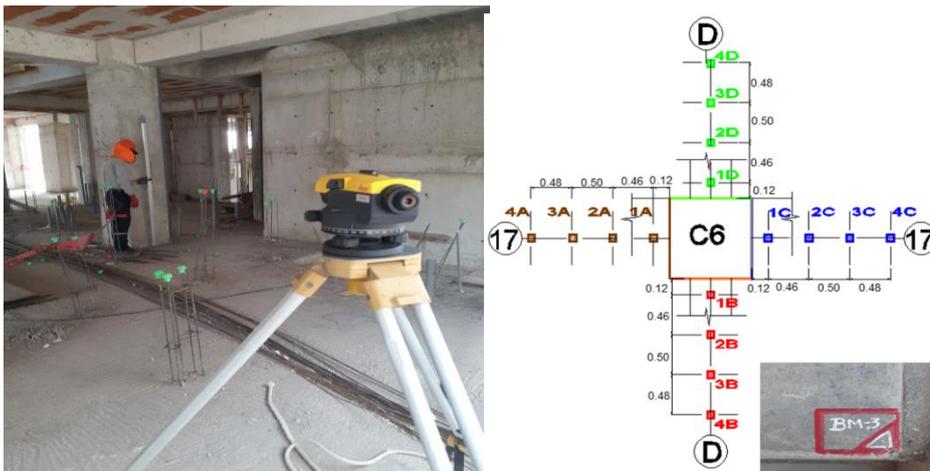
Figura 24

Durante todo el proceso se realizó el control de deflexiones de las vigas más críticas que son las que están soportadas en la columna a repararse, este monitoreo de deflexiones se realizó durante todo el proceso de reparación de la columna. Estas tomas de medidas se realizaron a una distancia adecuada.

Toma de medidas

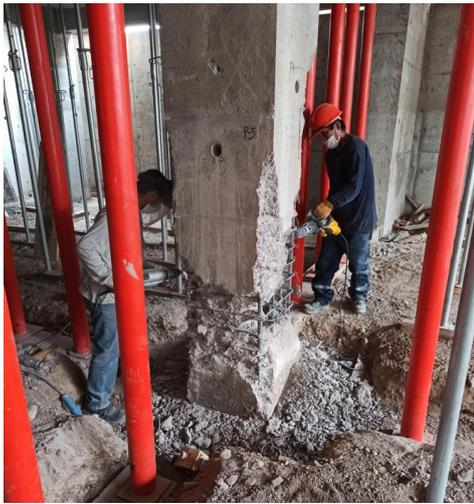
Figura 25

En esta etapa se realiza la demolición de columna la cual será toda la luz libre de la columna, es decir será de lomo de la viga de cimentación y fondo de viga.

Demolición de columna

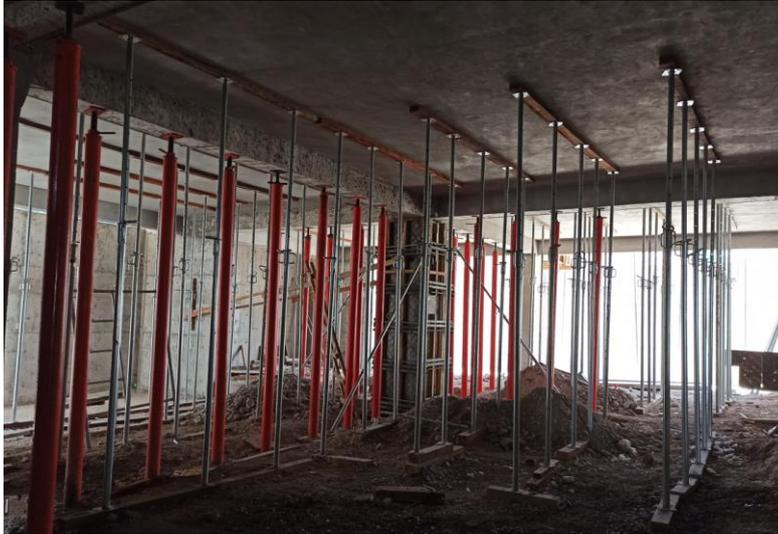
Figura 27

En encofrado se realizará de la misma forma que se ha estado encofrando todas las columnas del proyecto, con fenólicos y con sujeción de espárragos y tuercas,

Encofrado de columna Bloque E

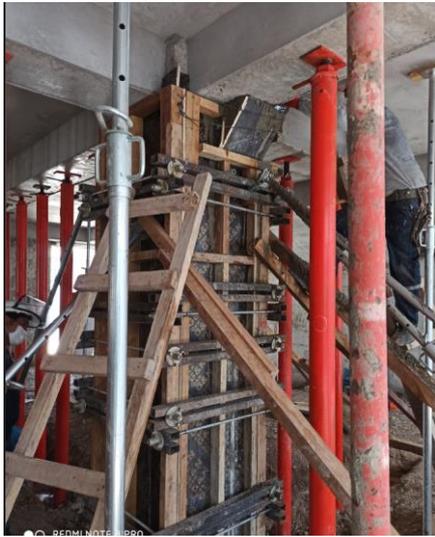
Figura 28

El concreto para la nueva columna tendrá una resistencia superior al diseño inicial para asegurar la calidad de la reparación. El vaciado de la columna se realizara mediante boguies y valdes, se primer vaciado se realiza por la ventana que se dejo a 1.50 metros para luego de terminado se realizará el respectivo sellado para luego proseguir el vaciado por la ventana 2 que esta en la parte superior, este se vació desde un nivel superior. Pasado las 12 horas se procede al desencofrado y durante los 7 días se realiza el curado.

Vaciado de columna C-6

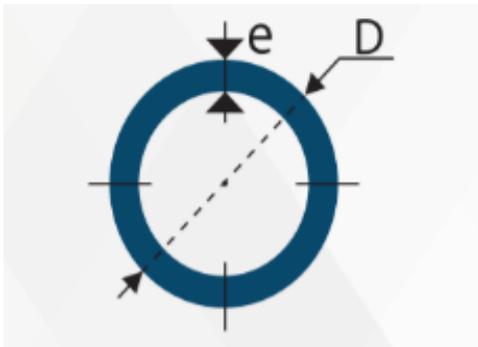
Figura 29

Sección tubular del puntal

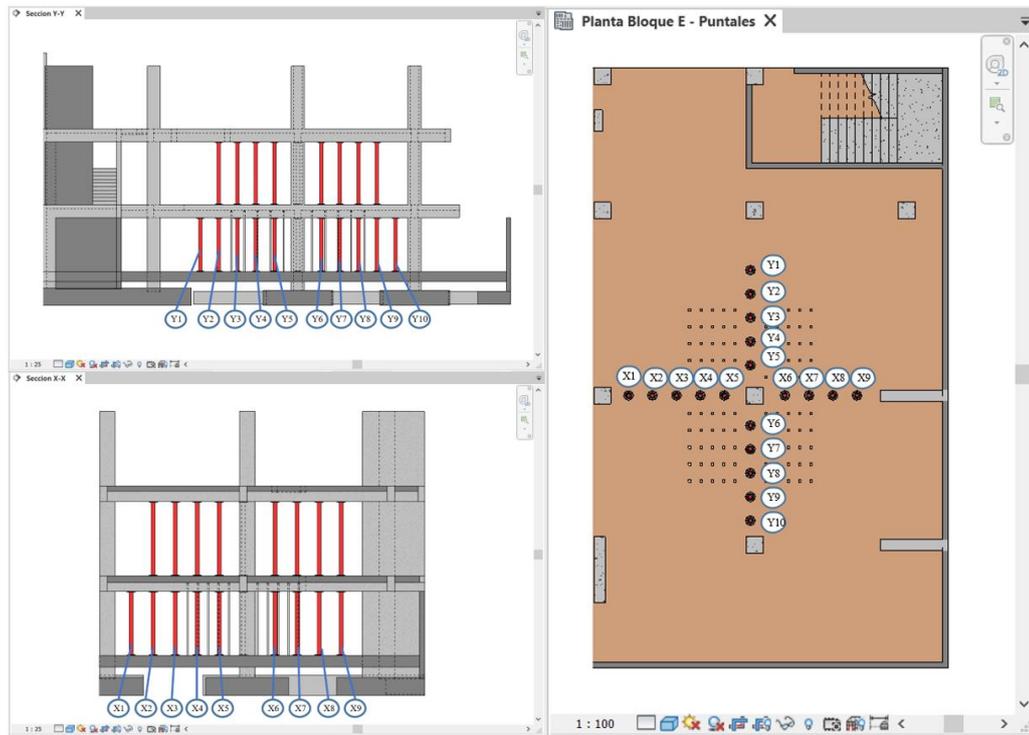
Figura 31

Numeración de puntales

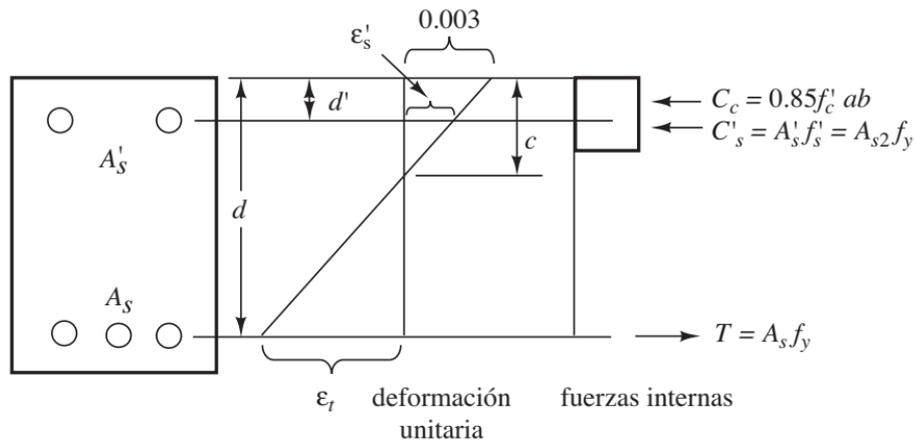
Figura 32

Se realizará el cálculo del momento máximo que soporta según los aceros de la sección, antes de eso se verificara si es una sección simple o doblemente reforzada.

Fuerzas y deformaciones unitarias internas para viga rectangular doblemente reforzada

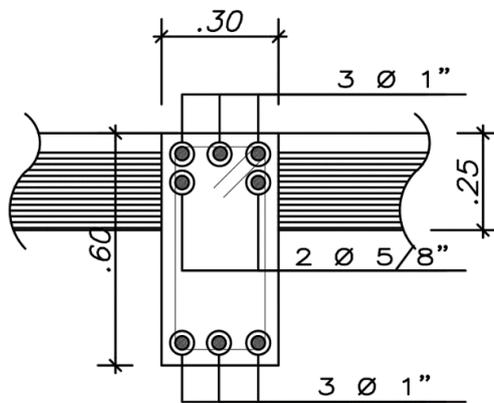
Figura 33

Sección viga Corte 1-1

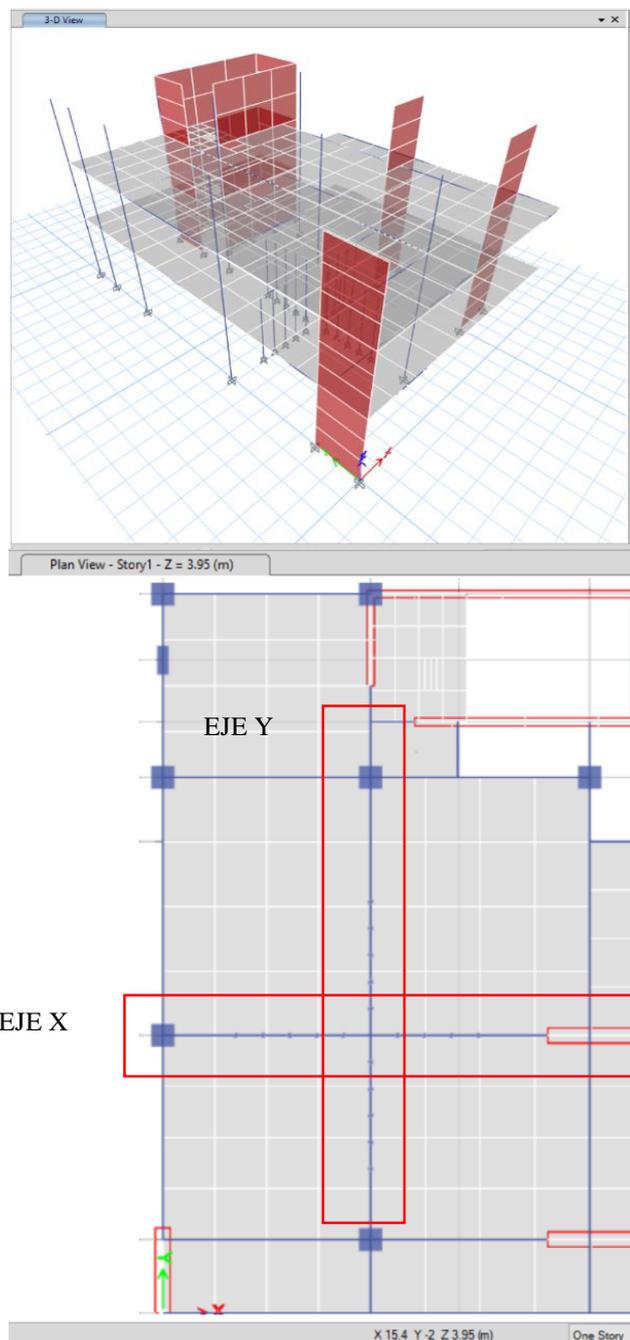
Figura 35

Modelo de estructura en ETABS

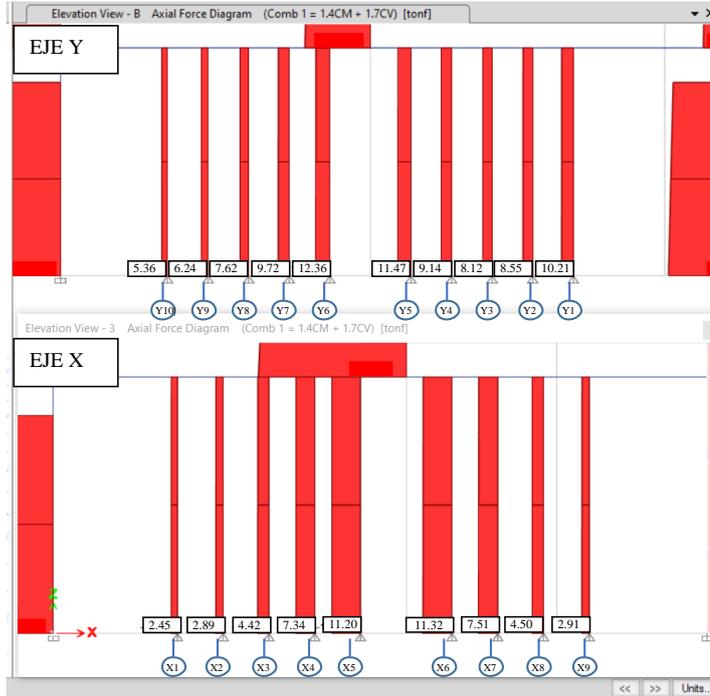
Figura 36

Esfuerzos de compresión actuantes en los puntales

Segunda. Se calculó los esfuerzos en los puntales de acero cedula 40 para el apuntalamiento de vigas que conectan a la columna a demolerse en donde estos resultados según tablas del 14 al 19 fueron favorables para el puntal, porque las fuerzas de compresión producto del peso de la estructura estaban dentro las resistencias del puntal. Asimismo, la cantidad de puntales calculados C-40 son correctas ya que no hubo problemas o deficiencias en estos, muy por el contrario, permanecieron firmes durante el apuntalamiento.

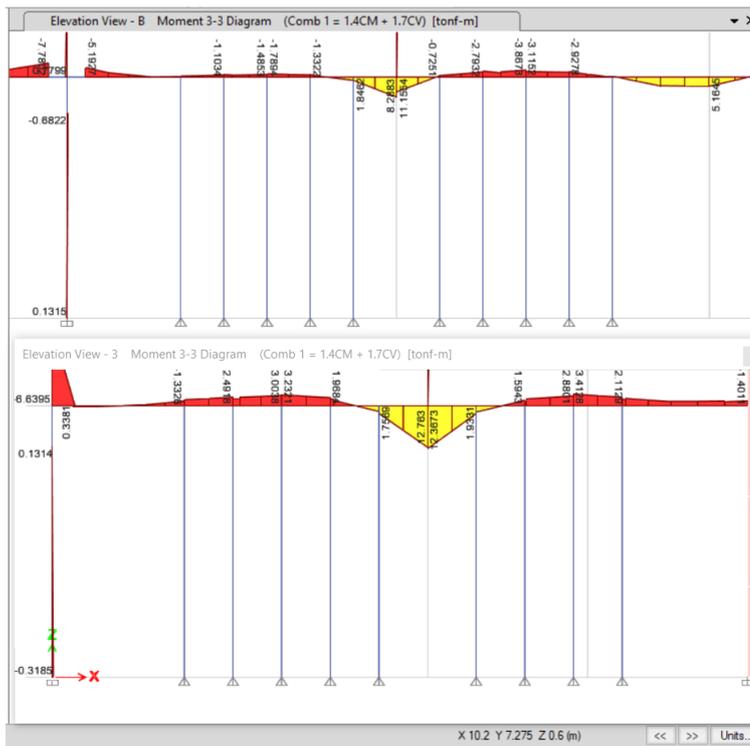
Figura 37

Momentos actuantes en las vigas

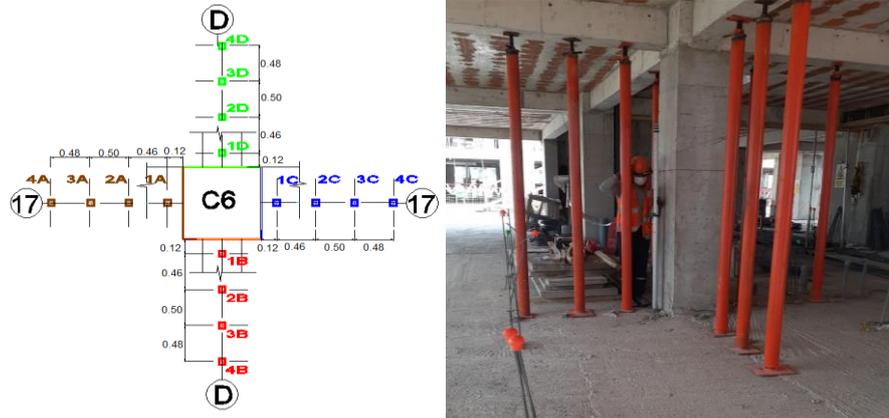
Figura 38

parte superior de cada viga y también en el fondo de viga para corroborar. Estas medidas se realizaron con el nivel electrónico y estación total.

Distancias donde se realizaron las medidas a las vigas que llegan a la columna C-6

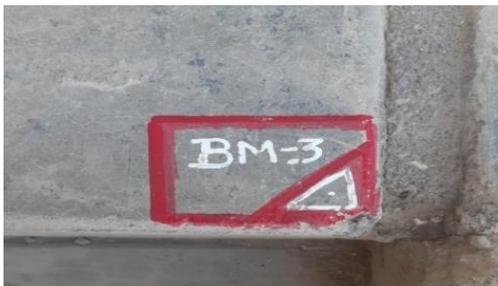
Figura 39

Para tomar las medidas de altura se realizaron desde puntos de control, el punto de control usado para las tomas de todas las medidas es el BM-3, este punto tenía una elevación de 1384.577 m.s.n.m. y estaba ubicado en la esquina de la losa adyacente.

Punto de control BM-3 en esquina de losa

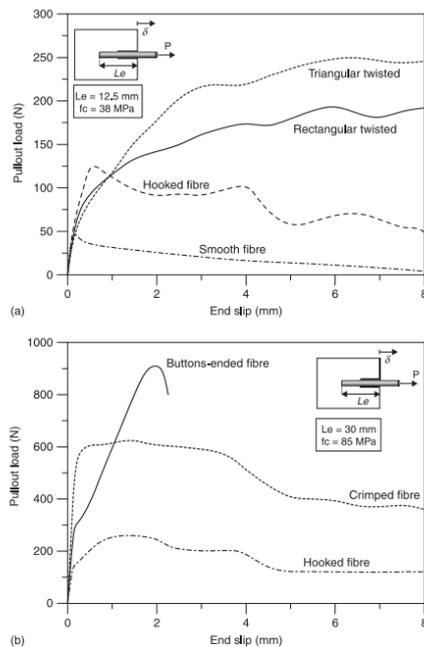
Figura 40

Durante el proceso de carga de una estructura de FRC, las fibras ofrecen resistencia a la apertura de grietas como consecuencia de los mecanismos de extracción de fibras, lo que promueve el desarrollo de patrones de grietas difusas. Como resultado, la capacidad de carga de una estructura puede exceder significativamente su carga de agrietamiento, debido a la redistribución de tensiones que ocurre durante el proceso de formación de patrones de grietas difusas. Otro aspecto importante del desarrollo de los patrones de fisuras difusas está relacionado con la durabilidad de las estructuras de hormigón, ya que corresponden a fisuras de menor ancho para niveles de carga en estados límite de servicio.
(Barros, 2011)

Comparación de la respuesta típica de extracción de diferentes fibras de acero

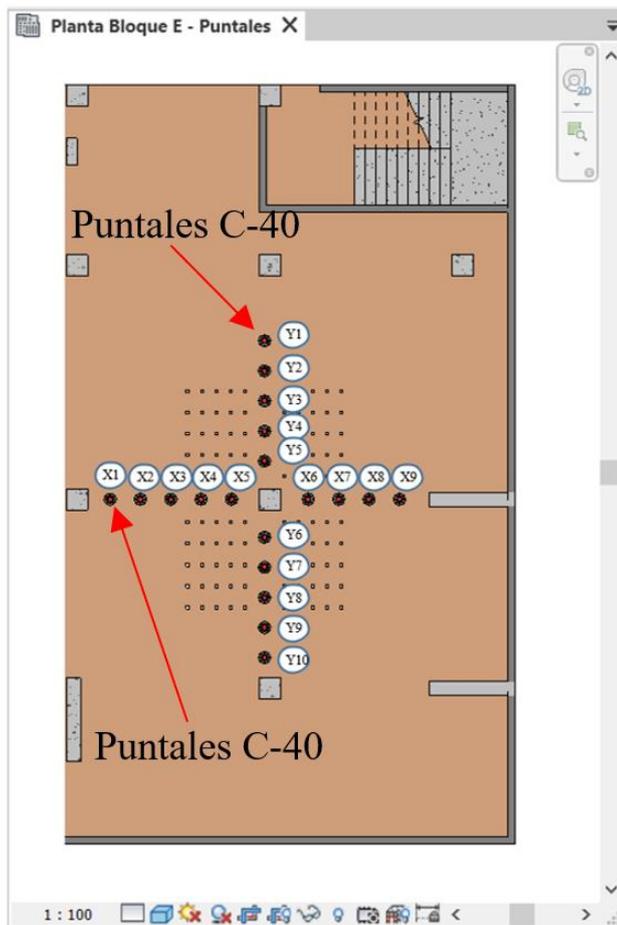
Figura 42

Numeración de puntales en planta semisótano
