AUTOCONSTRUCCIÓN Y VULNERABILIDAD SÍSMICA DE

LAS VIVIENDAS DE ALBAÑILERÍA CONFINADA EN LA

ASOCIACIÓN NUEVA MOQUEGUA DEL DISTRITO

DE SAN ANTONIO, MOQUEGUA 2021

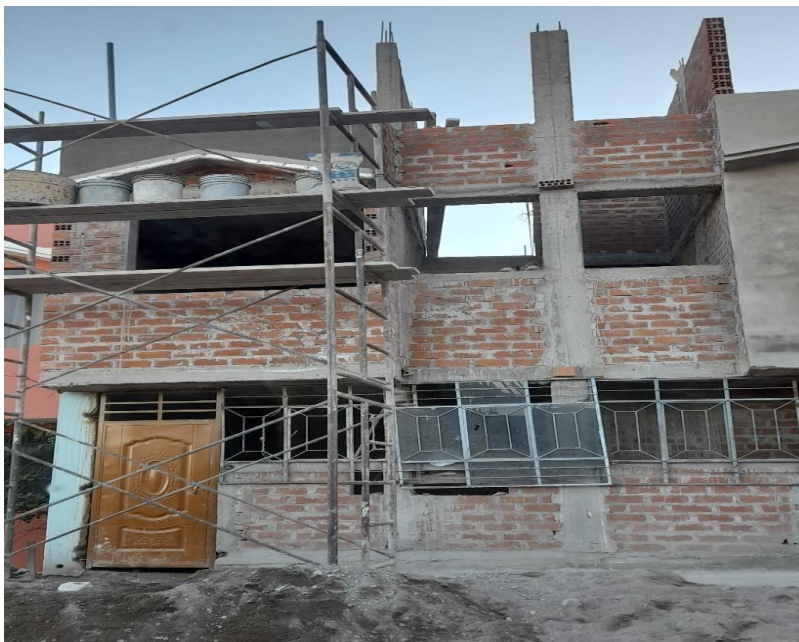
Figura 1

Vivienda en proceso de acabados, puede verse deficiencias en muros, densidad de muros en dirección más corta, juntas de mortero y otros

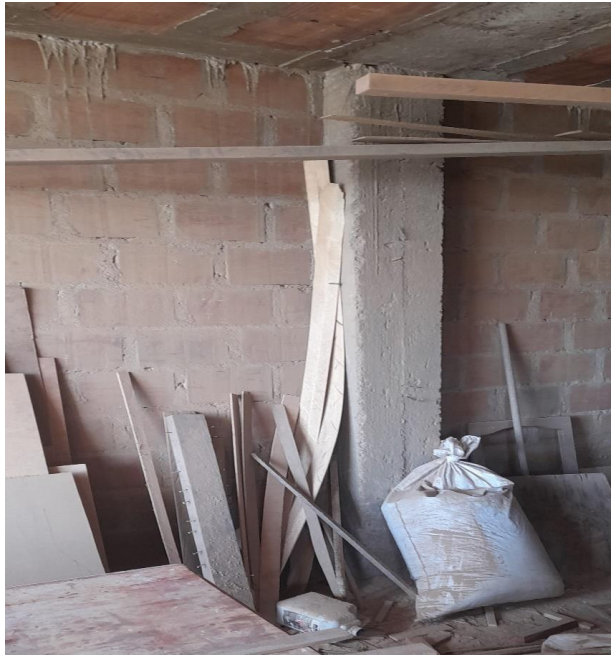
Figura 2

Deficiencias al utilizar ladrillo no apto para muros portantes, juntas de morteros y pseudo pórticos.

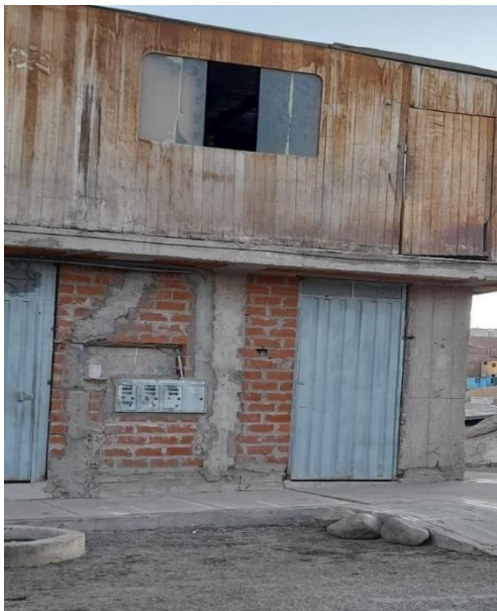
Figura 3

Muro afectado por colocación de instalaciones eléctricas

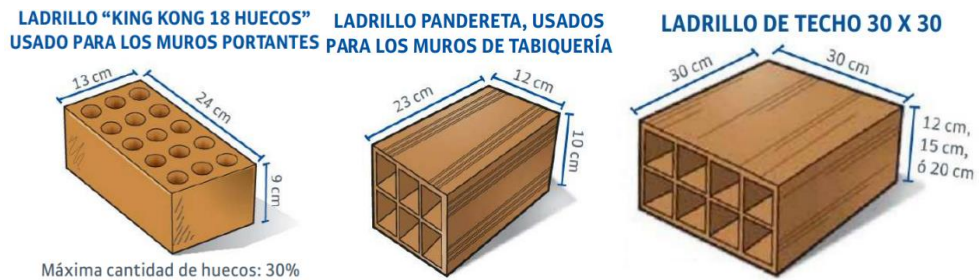
Figura 4

Ladrillos de Arcilla Cocida

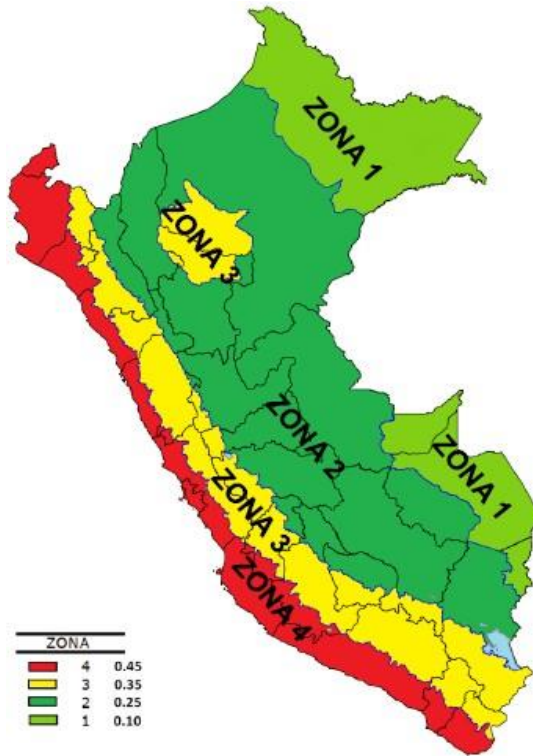
Figura 5

Mapa de Zonificación Sísmica

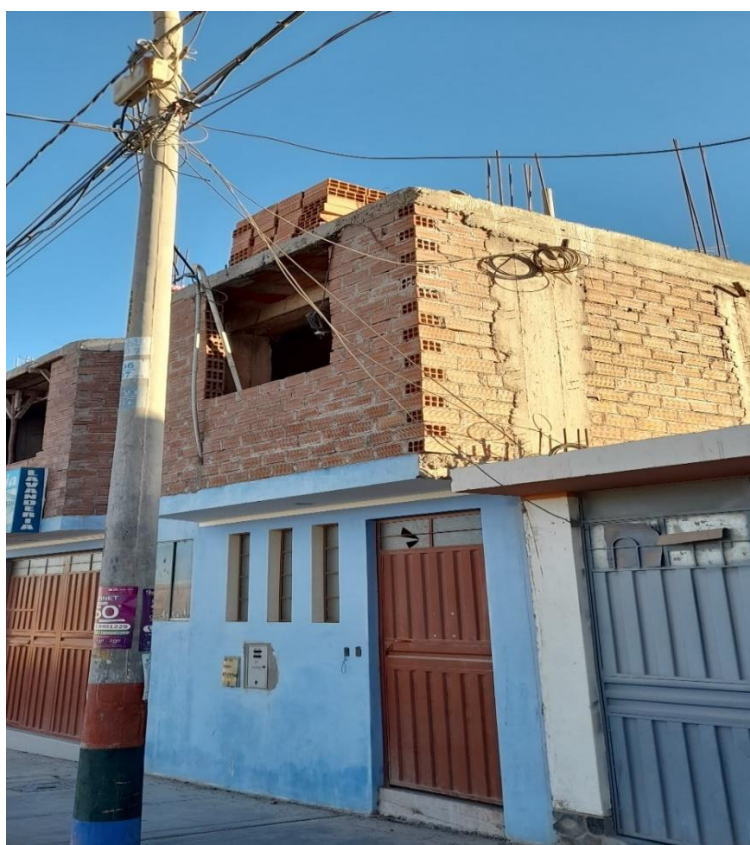
Figura 7

Error en la utilización del ladrillo tubular denominado “pandereta” como muro portante

En las figuras 7 y 8 se observa que la unidad de albañilería tubular se empleo como unidad portante, es decir para que soporte, reciba y transmita las cargas de gravedad y de sismo, esto se realiza casi en un 80% de viviendas muestreadas, lo que no es correcto de acuerdo a la norma de albañilería E-070.

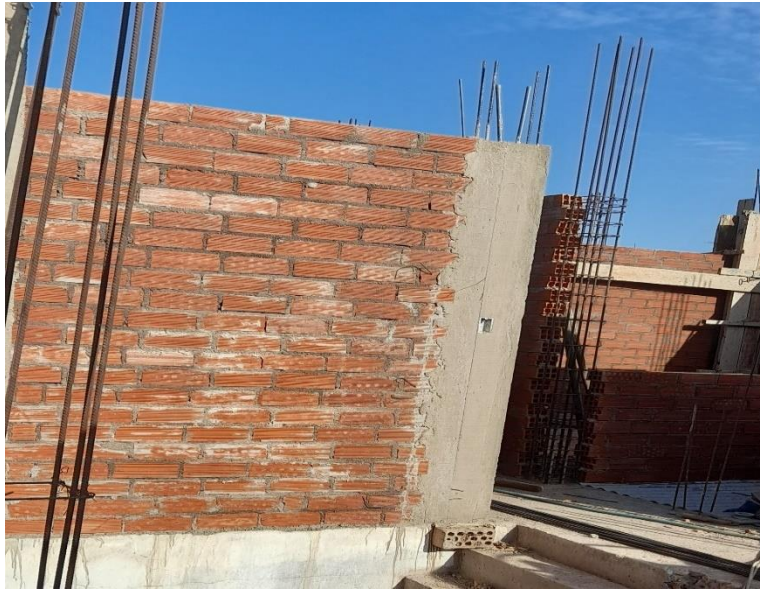
Figura 8

Error en la utilización del ladrillo

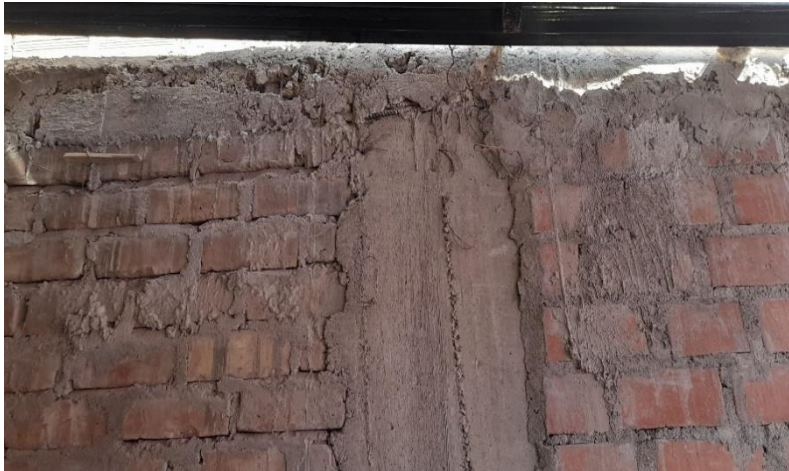
Figura 9

Error en colocación del concreto, juntas de mortero, endentado del ladrillo y encofrado.

La figura 9 nos muestra cuatro errores que son comunes en un 65% de las viviendas analizadas, estos son la mala colocación del concreto en el vaciado de la losa aligerada, que implica una mala compactación del concreto, debido a ello se produce segregación y el concreto no llega su resistencia de diseño; también se observa que las juntas de mortero son excesivas a lo más deberían tener espesores de 1,5 cm. Se observan espesores de 3,5 hasta 5,0 cm, lo que no es correcto; además se observa que la unión columna con muros no tiene el endentado recomendable de 5,0 cm, esta situación no provee al muro la condición de confinado, además podemos intuir que el encofrado no ha sido el adecuado al presentar formas irregulares en los vaciados.

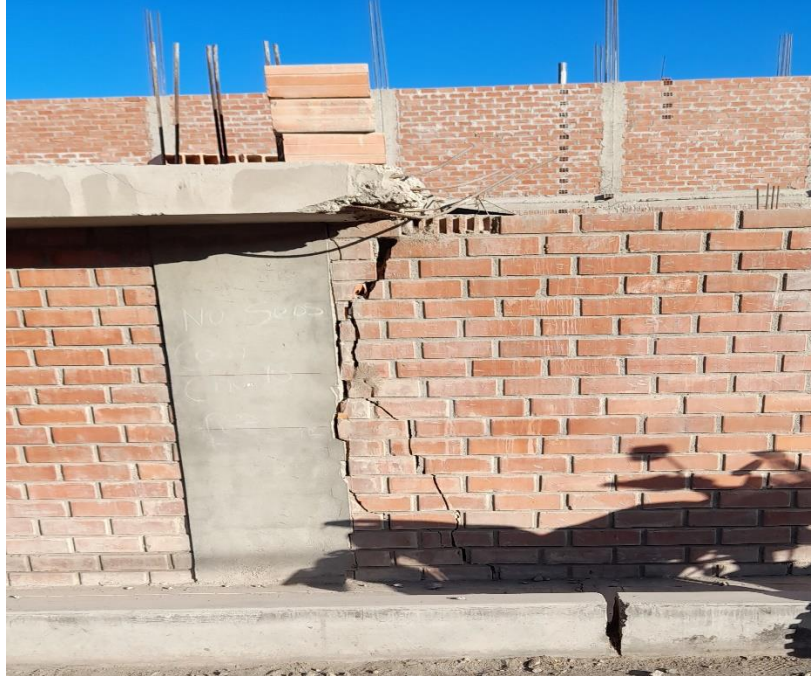
Figura 10

Grietas por falta de confinamiento manifiestas por aplicación de cargas

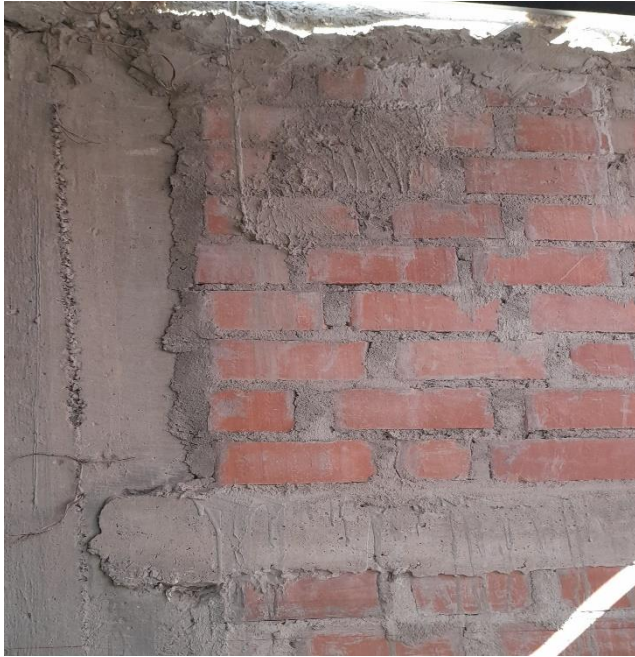
Figura 11

Grietas en la interface producidas por falta de confinamiento, mal proceso constructivo y falta del control de calidad y supervisión
