CARRERA PROFESIONAL DE INGENIERÍA CIVIL

T E S I S

**PROPUESTA ALTERNATIVA DE PUENTE PARA REDUCIR ÍNDICE DE
VULNERABILIDAD ESTRUCTURAL EN EL PUENTE “LA VILLA”
DEL DISTRITO MOQUEGUA, PROVINCIA MARISCAL NIETO,
DEPARTAMENTO MOQUEGUA, AÑO 2017**

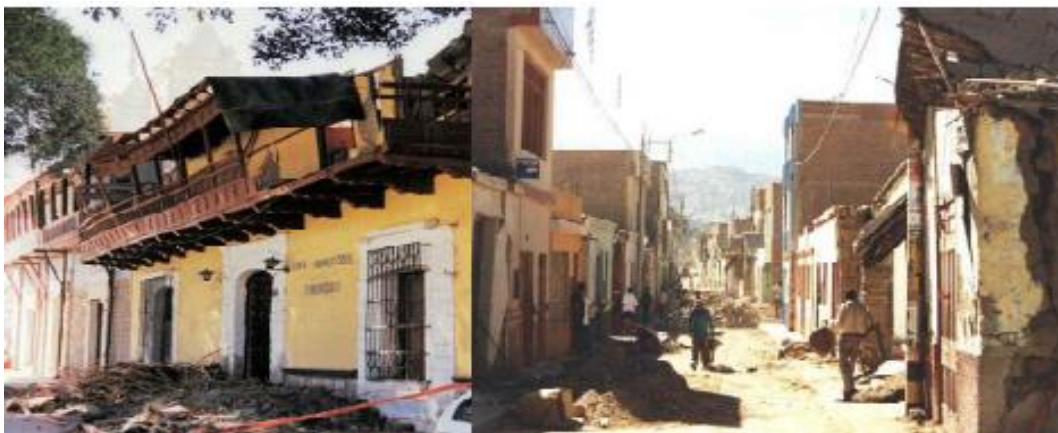
Figura 2. Fotografías de daños ocasionados en terremoto del 23/07/2001.

Moquegua ha experimentado sismos por intervalos no periódicos; registrándose intensidades altas como IX en la escala de Mercalli modificada (Centro de Estudios y Prevención de Desastres, 2003). El 13 de agosto de 1868 en Moquegua hubo un sismo de grado 8,60, desde allí se vive un silencio sísmico (Gobierno Regional de Moquegua [GRM], 2001). El 23 de junio del 2001, un terremoto de magnitud 8,20 provocó consecuencias funestas ver figura 2; el Instituto Nacional de Defensa Civil-INDECI informó la muerte de 74 personas, 64 desaparecidos, 35 601 y 17 584 viviendas afectadas y destruidas respectivamente, en los departamentos de Arequipa, Moquegua, Tacna (Tavera e Instituto Geofísico del Perú [IGP], 2002).

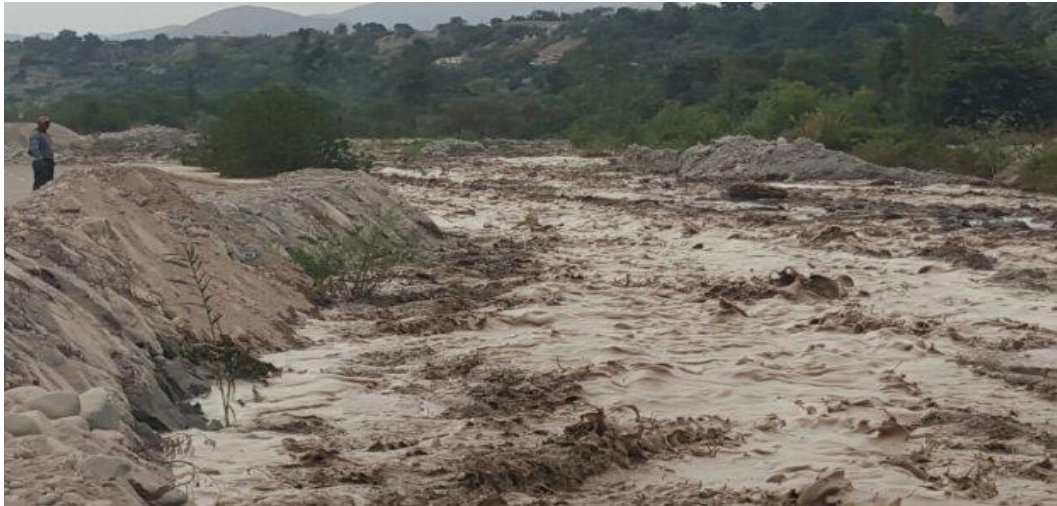
Figura 3. Inundación en río Moquegua que afectó estructuras hidráulicas.

En enero de 2017, el incremento del caudal en el río Moquegua perjudicó bocatomas, interrumpiendo el consumo de agua de la población a continuación, la Figura 3 muestra una fotografía del evento.

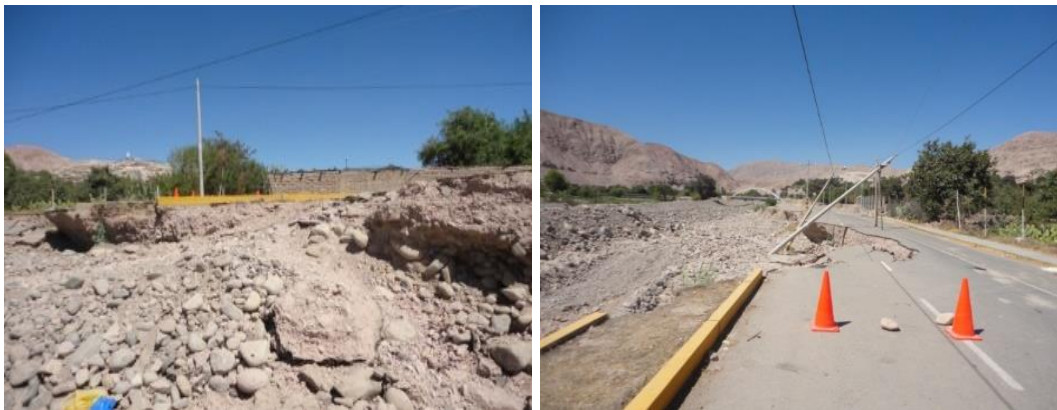
Figura 4. Fotografías de "Malecón Ribereño", luego del incremento de caudal.

En febrero del 2015, el Malecón Ribereño en el margen izquierdo del río Tumilaca presentó tramos críticos destruyendo la vía, muros de contención o defensa ribereña (Instituto Vial Provincial Mariscal Nieto-Municipalidad Provincial Mariscal Nieto [IVP-MPMN], 2015), la figura 4 muestra efectos del ingreso de avenida.

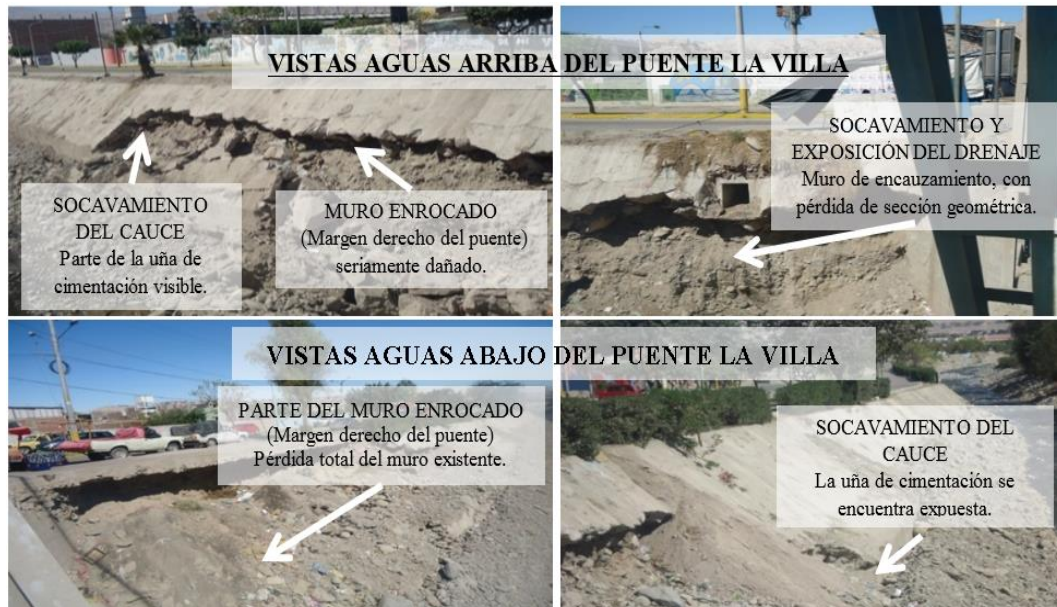
Figura 5. Fotos de la socavación y erosión en el río Moquegua, febrero 2015.

Los márgenes del río Tumilaca, presentan riesgo de erosión en cárcavas, fluvial en las estructuras presentes en el curso del río, transversal y lateral al mismo. La ficha técnica (IVP-MPMN, 2015) muestra fotografías del evento en figura 5.

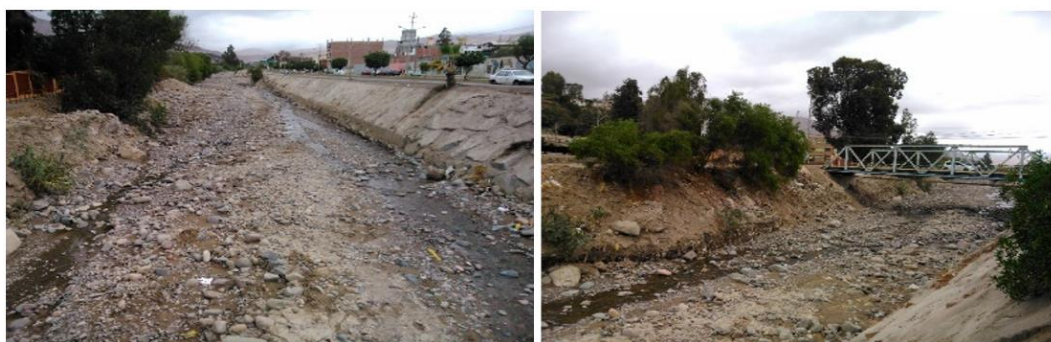
Figura 7. Fotografías con vista a márgenes del río aguas arriba y aguas abajo.

Es deficiente en el lado derecho e inexistente al lado izquierdo, esto compromete la integridad del puente; los accesos en ambas direcciones del puente están desprotegidos, son usados como botaderos por pobladores desechándose materiales orgánicos e inorgánicos. La figura 7 muestra el estado de los márgenes del río.

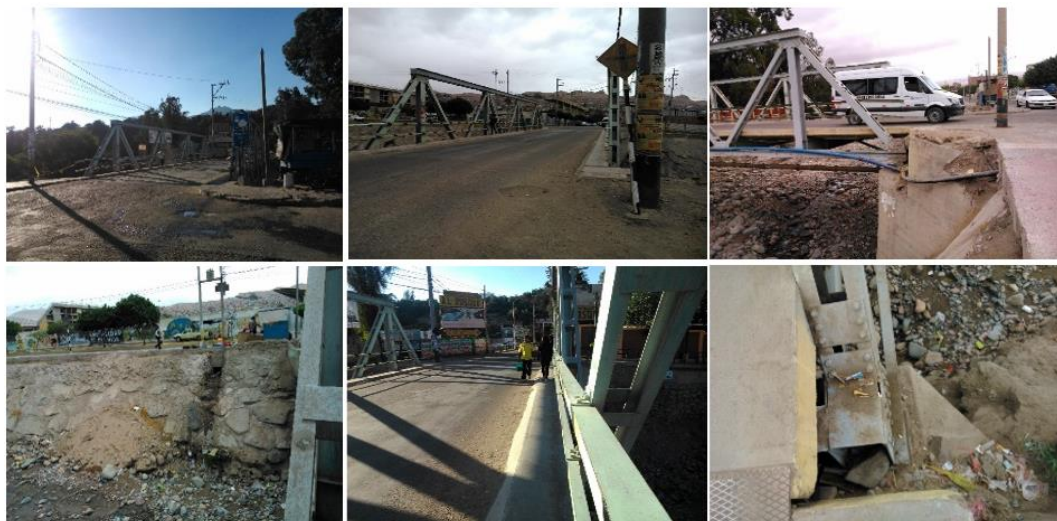
Figura 8. Fotografía de condición deteriorada de elementos en puente "La Villa".

Las condiciones de elementos como el sistema de drenaje, señales de tránsito vehicular, aparatos de protección, elementos propios del puente en armadura metálica, veredas, etc. son deficientes, no garantizan la seguridad; la figura 8 muestra fotografías que evidencian estas deficiencias.

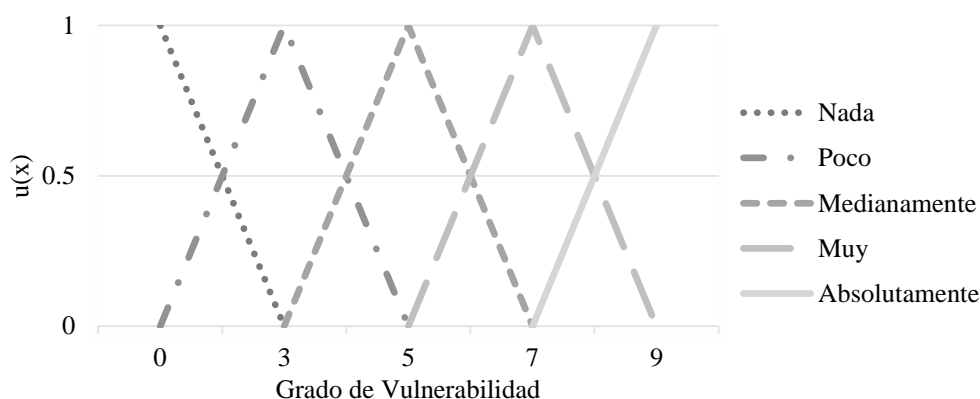
Figura 9. Representación de funciones de pertenencia de los grados de vulnerabilidad

La representación, $y = \{m(x), x\}$; $m(x)$ denota el grado de pertenencia x , universo de vulnerabilidad del puente en conjuntos difusos. Las funciones de pertenencia de variables que definen el grado de vulnerabilidad del puente se toma del universo formado por valores 0,3,5,7,9 para representar la cantidad de interés. Las funciones de pertenencia con sus variables lingüísticas se observan en figura.

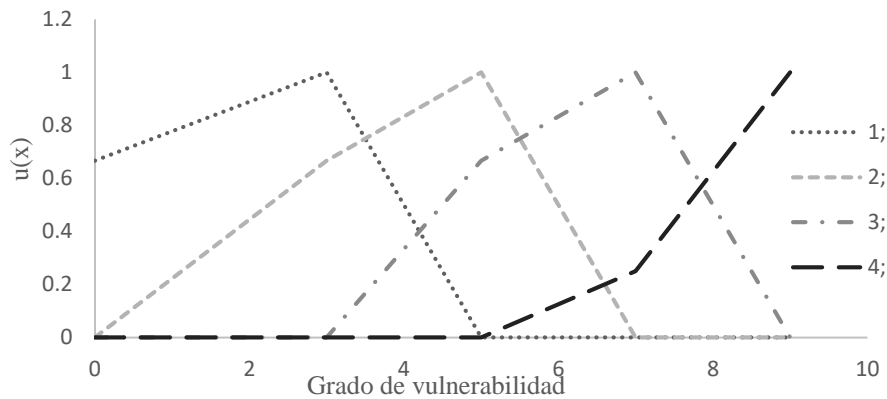
Figura 10. Función de pertenencia, clasificaciones 1; 2; 3; y 4; del indicador “1.1.3 Deformaciones: criterio por deflexión”.

Finalmente, las funciones de pertenencia del indicador “1.1.3 Deformaciones: Criterio por deflexión”, se construyen de valores para las clasificaciones 1; 2; 3; y 4; el gráfico dispersión de líneas en figura 10, herramienta del software excel, es la representación gráfica de las funciones de pertenencia.

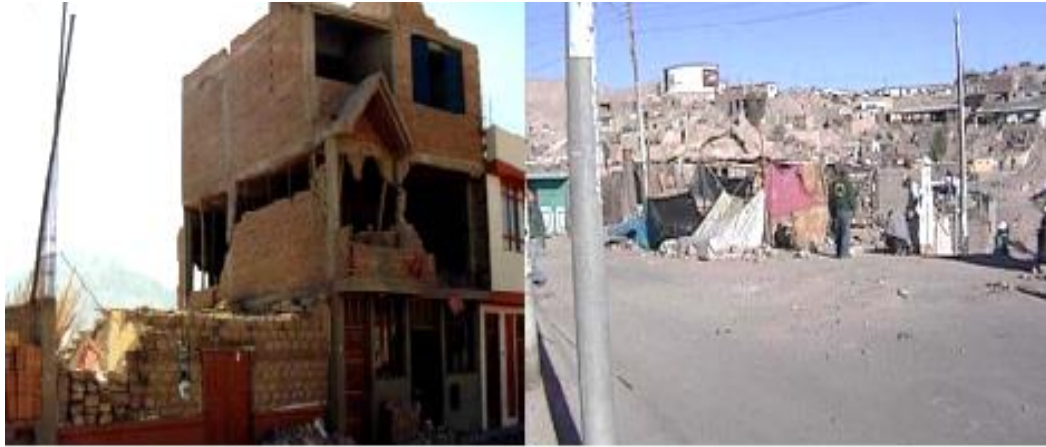
Figura 12. Fotografías de daños ocasionados en terremoto del 23/07/2001.

19 de julio de 1959 a las 10:07 horas	Alcance en Arequipa, Moquegua, Cusco, Puno, Tacna y en el Norte de la república de Chile hasta Antofagasta. Ocasionó algunos daños en las torres de templos de Moquegua,
23 de junio de 2001 a las 20:33:14.13 horas ver Figura 12.	Las ciudades afectadas fueron Moquegua, Tacna, Arequipa, valle del Tambo, Caravelí, Chuquibamba; Ilo y Camaná por un tsunami. En la zona epicentral este movimiento alcanzó una intensidad de VIII en la Escala Modificada de Mercalli.
01 de octubre de 2005 a las 12:19 horas	En el distrito de Omate con una profundidad de 14 Km y magnitud 5.4 de la Escala de Richter, registrándose daños personales en el distrito de San Cristóbal: 469 familias damnificadas y 311 afectadas; en Cuchumbaya, 02 familias damnificadas y 68 afectadas. También se registraron 471 viviendas destruidas y 379 afectadas.

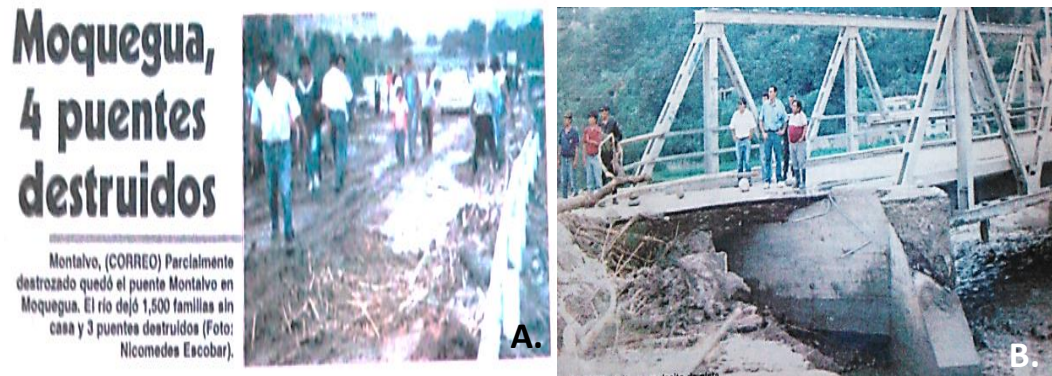
Figura 13. A. Efectos sobre puentes por fenómeno del niño (martes 04 de marzo del 1997), B. Condiciones expuesta vulnerable puente “La Villa”, miércoles 05 de marzo del 1997.

Fecha del evento	Descripción
Entre 1982-83	La sequía, ocasionó pérdidas en el sector agropecuario en el 40% de la producción de la Región Moquegua.
En 1997 se genera altas precipitaciones con daños por la crecida de ríos e inundación de áreas agrícolas. Ver figura 13	- 2,164 has de terrenos agrícolas afectados, 524 has de tierras arables destruidas, 585 viviendas afectadas, 707 familias damnificadas, 4 personas fallecidas - Destrucción de 162 Km. de carretera y tres puentes dañados. - 1160 animales muertos: 315 vacunos, 165 ovinos, 215 caprinos y 465 porcinos. Daños cuantificados 22,066,782 nuevos soles
El año 1998-1999, evidenciada en la región en enero, precipitaciones altas, incremento de caudal.	- 360 familias damnificadas, 57 viviendas afectadas: 23 dañadas y 34 destruidas, 02 personas fallecidas. - 14.4 Has de terrenos agrícolas destruidos, 301.6 Km. de carreteras dañadas y 3.5 Km. de carretera destruidas en la región. - 1120 Km. de canal de riego y 20 bocatomas destruidas. Daños cuantificados 3'219,300 nuevos soles.

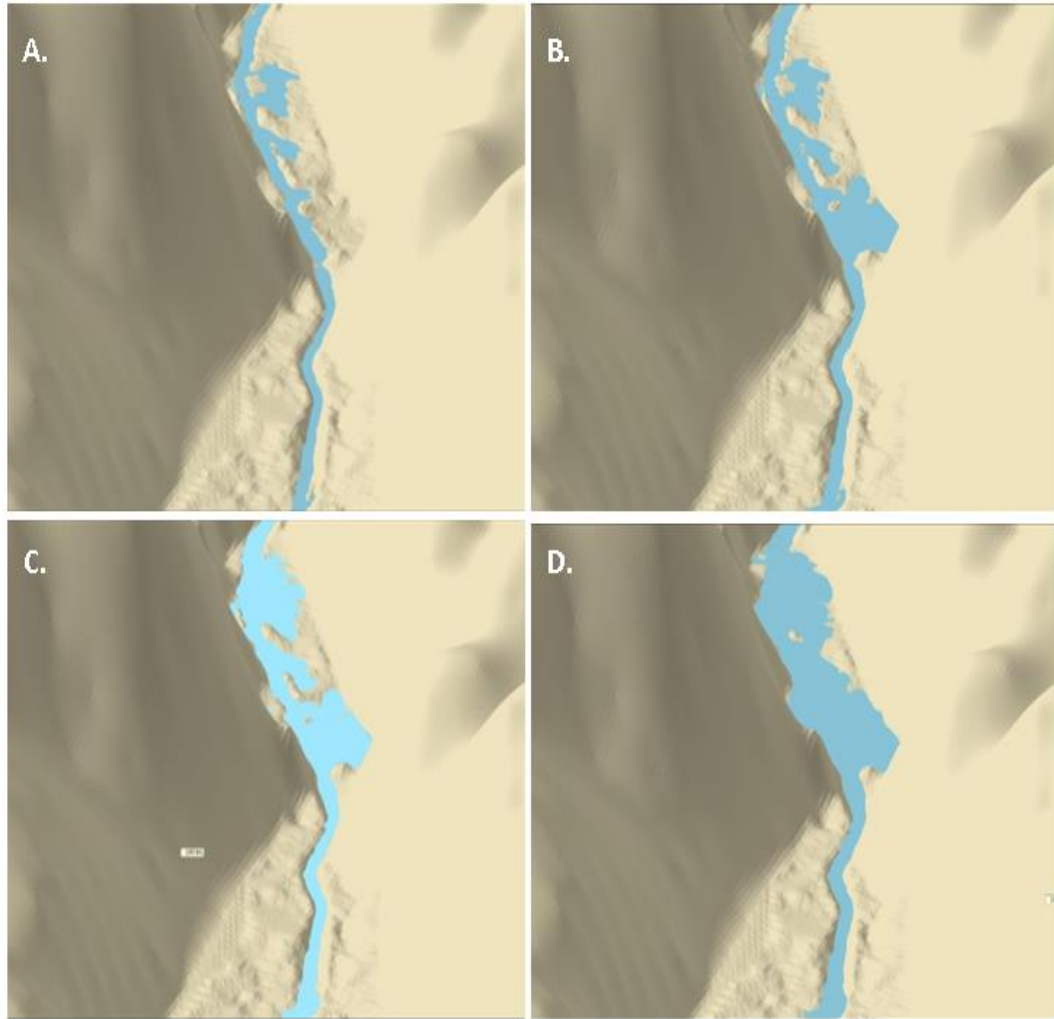
Figura 21. Mapas de inundación río Tumilaca, 50 (A), 100 (B), 250 (C) y 500 (D) años de tiempo de retorno.

Los llanos inundables se dan por la topografía del terreno y la dinámica de los ríos, en general estas zonas son propiedad de terceras personas, al considerarlos como cauce, se generan problemas legales y hasta de tipo social, por lo cual se han omitido en la delimitación del cauce de los ríos, ver figura 21.

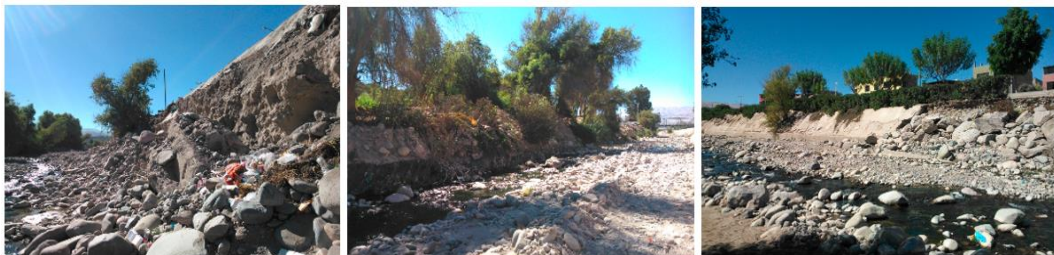
Figura 22. Destrucción, socavamiento, colapso de defensa ribereña y áreas de cultivo.

En río Tumilaca son de régimen permanente; bajo caudal en temporadas secas, regular a fuerte caudal en temporadas de lluvias-avenidas con esfuerzos hídricos en el cauce tomando curso por zonas vulnerables. Son efectos colapso y/o socavamiento de defensas rivereñas y áreas cultivo; ver figura 22 con coordenadas UTM 297 615 este y 8 100 025 norte.

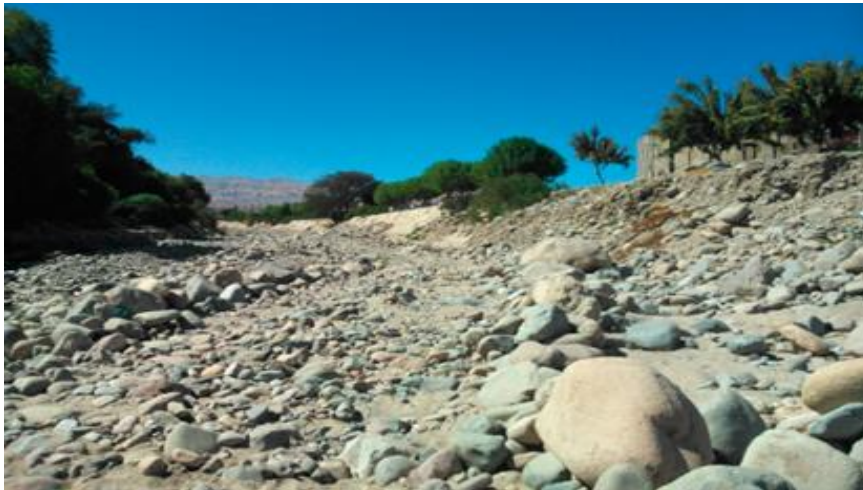
Figura 23. Drenaje pluvial seco.

Presentes en temporadas lluviosas que arrastran y disuelven detritos tamaño limo, arena y gravas desde las zonas altas y descargan perpendicular al río Tumilaca, responsables de huaycos y aluviones. Ver figura 23.

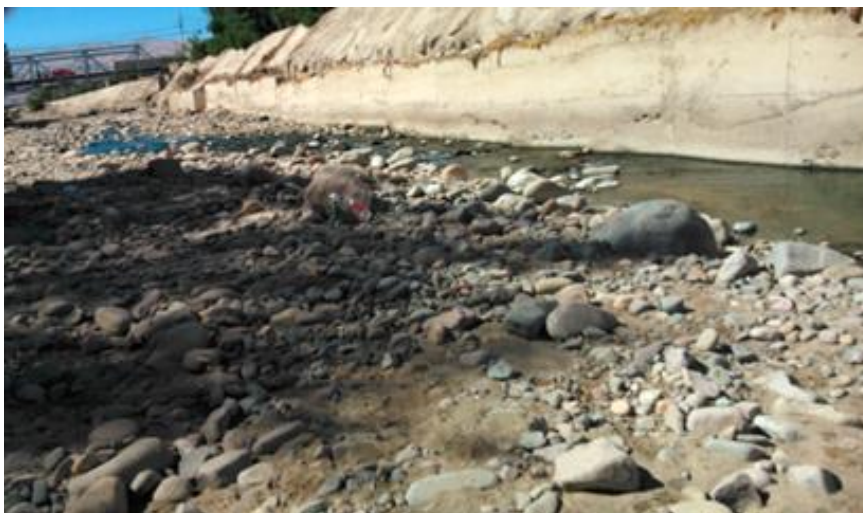
Figura 24. Filtraciones provenientes de las áreas de cultivo y drenan en el río.

Zonas vulnerables a inundación por deterioro antrópico, uso agrícola que estrangula cauce del río Tumilaca con filtraciones que regresan al río, ver figura 24; disolución de partículas de suelo limoso, propensos a deslizamientos e inestabilidad de suelos.

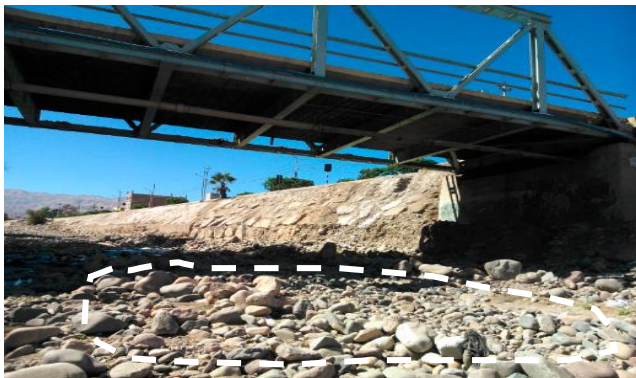
Figura 25. Evidencias del aluvión que ocurrió en el año 2015, río Tumilaca.

Flujo de material detrítico y fino combinado con agua, durante épocas de grandes precipitaciones, permaneciendo en zonas de baja pendiente; reducción de cauce del río Tumilaca por terrenos de cultivo en margen derecha y la Av. Mariscal Nieto en margen izquierda, ver figura 25 coordenadas UTM 298 174 / 8 100 203.

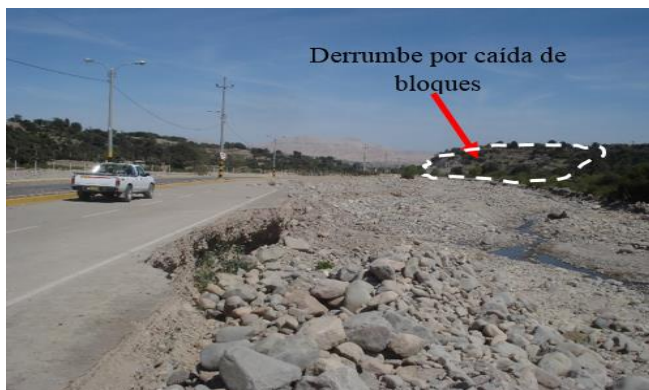
Figura 26. Derrumbe en afloramiento rocoso, margen derecho río Tumilaca.

Fenómeno accionado por gravedad en afloramientos rocosos en combinación con material conglomerado; se observa margen derecha del río Tumilaca en la figura 26, con coordenadas UTM 296 490 / 8 099 642, zona 19 k; acumulo de material detrítico, tamaños predominantes de 35 cm, hasta bloques del tamaño de 120 cm.

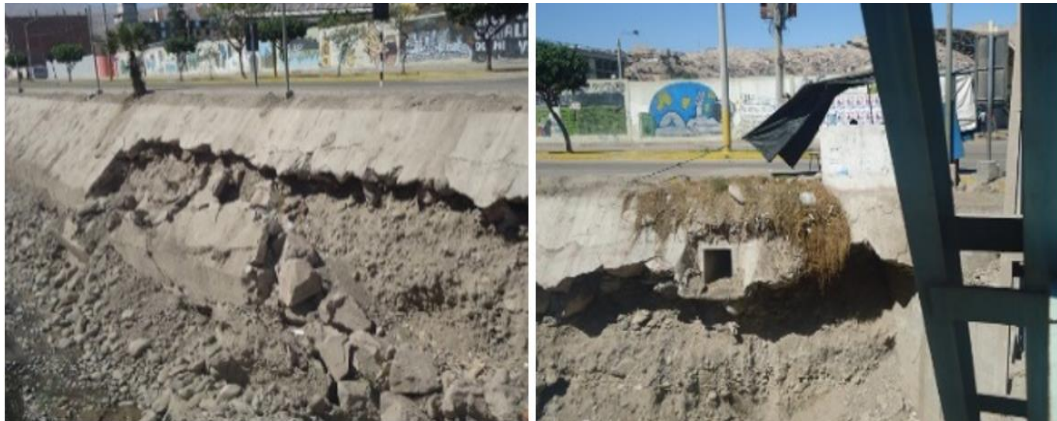
Figura 27. Erosión fluvial muy crítica en margen izquierda del río Tumilaca.

Generado con el aumento de caudal del río Tumilaca ocasionando la erosión de ambos márgenes del río, durante los meses de diciembre a marzo, siendo más crítico en el registro de caudales los meses de enero y febrero; como sucedió el 15 de febrero del 2015, con coordenadas UTM 297.615/8'100.025, ver figura 27.

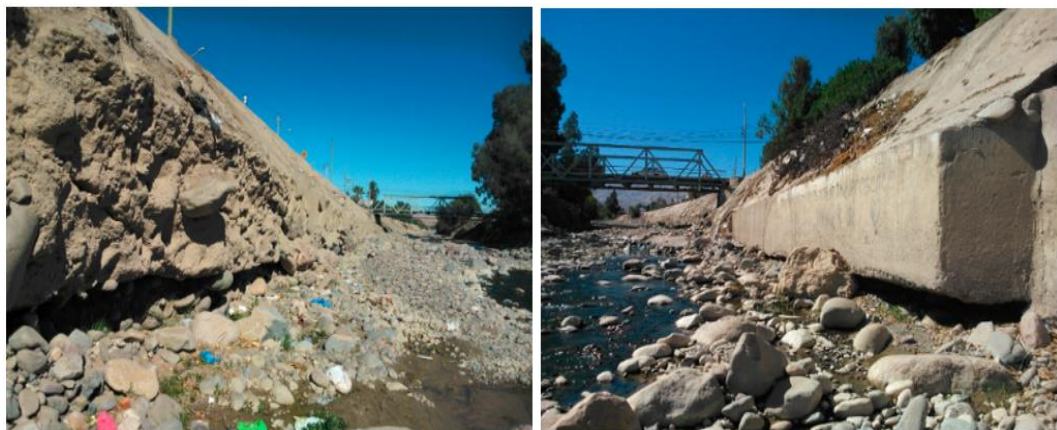
Figura 28. Evidencias de socavamiento ocasionado por los agentes hidrológicos.

Referida a la acción fluvial con el desgaste de las partes más bajas de los márgenes del cauce generando que los gaviones, enrocados y muros de contención colapsen, recurrente en la Av. Domingo Mariscal Nieto con coordenadas UTM 297.404/8'099.942, muestras fotográficas en figura 28.

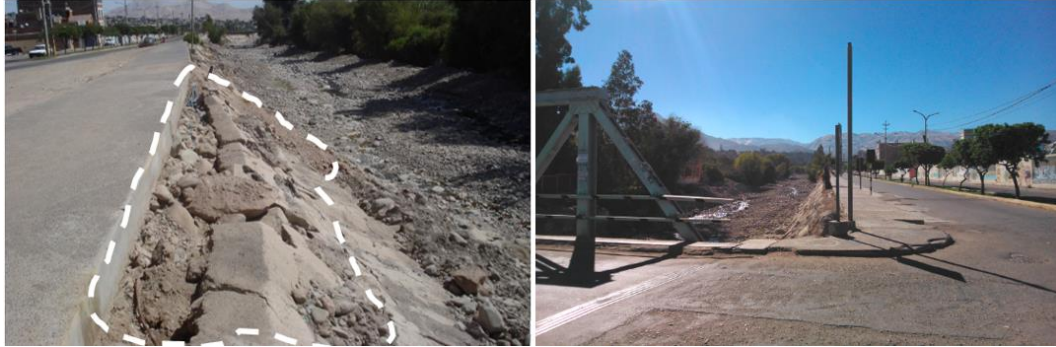
Figura 29. Asentamiento del talud de sostenimiento de la vía.

Se evidencia por el movimiento lateral que sufre la base de la Av. Mariscal Domingo Nieto, notándose grietas tensionales, el talud de sostenimiento sede en su base, generándose un movimiento lateral, problema en varios tramos de la Av. Mariscal Domingo Nieto, coordenadas UTM 294.673/8'098.992, ver figura 29.

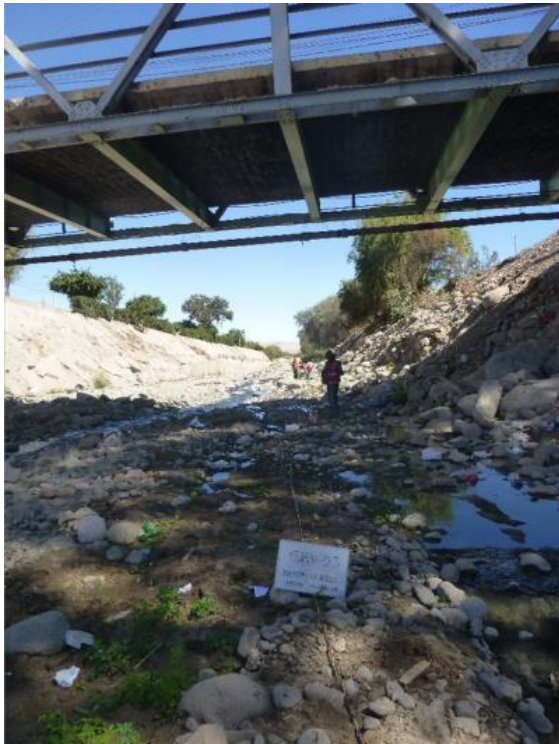
Figura 35. Toma de data de SEV-03, debajo del puente La Villa.

Efectuado con la finalidad de conocer a detalle la columna geo resistiva. La toma de data fue debajo del puente “La Villa” en suelo húmedo con bolonerías, gravas y sedimentos finos, identificado como SEV 03 en el tramo 05, ver apéndice E.

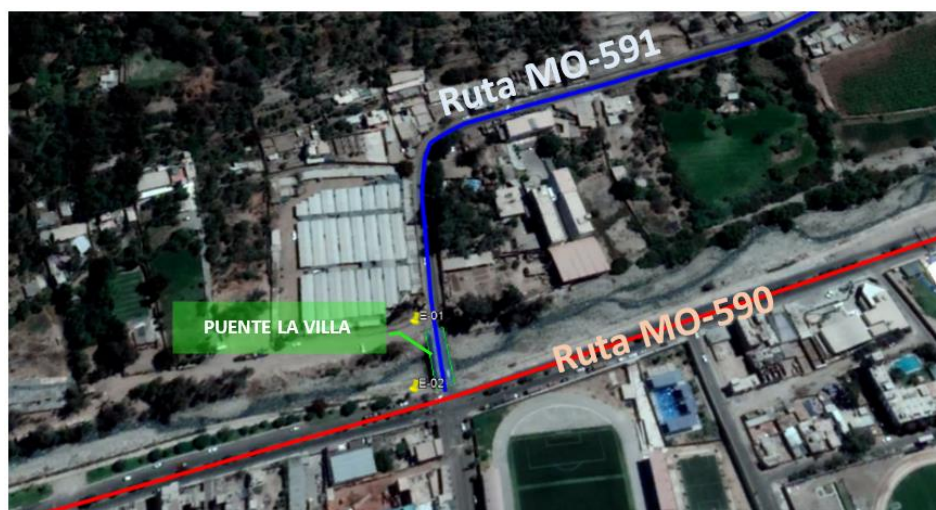
Figura 37. Diagrama vial de ruta MO-590 y MO-591 indicando a estaciones E-01 y E-02.

Camino vecinal ruta N° MO-591 según el DS N° 036-2011-MTC, y vía transversal o malecón ribereño-carretera binacional ruta N° MO-590: trayectoria emp. PE-36 a (Pte. Samegua) - Emp. PE-36 A: Moquegua-Samegua. Ver figura 36 y 37.

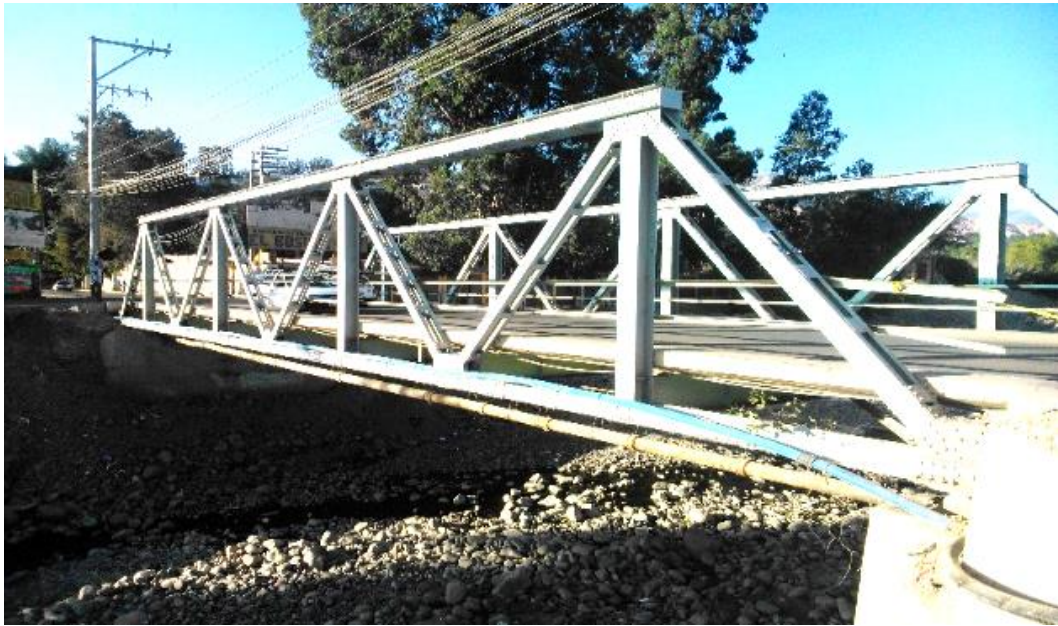
Figura 50. Fotografía del puente existente “La Villa”.

de la estructura, se procedió al modelamiento, la figura siguiente identifica una vista del único tramo del puente en estudio.

La estructura involucra cargas muertas y sobrecargas en veredas, tablero de la estructura y barandas. El espesor de superficie de desgaste se asume considerando recapeos durante su vida útil.
