UNIVERSIDAD JOSÉ CARLOS MARIÁTEGUI

T E S I S

**EVALUACIÓN SUPERFICIAL DEL PAVIMENTO FLEXIBLE PARA EL
MANTENIMIENTO DE LA AV. SANTA FORTUNATA DEL C.P.M. SAN
ANTONIO, DISTRITO DE MOQUEGUA**

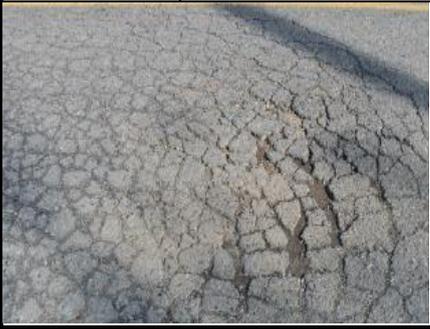
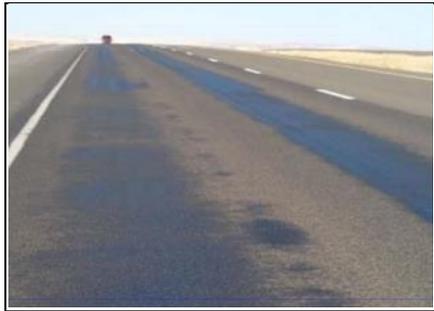
Figura 7. Daños sobre pavimentos asfálticos: piel de cocodrilo y exudación

Daños	Detalle	Medida	Tipo de severidad		Reparación
Piel de cocodrilo	algunas grietas en pavimento en la transitabilidad vehicular.	m ²	Baja	Grietas longitudinales de forma vertical y cuadradas	Falta mantenimiento, para mejorar el pavimento.
	el esfuerzo de la tracción admisible por la capa inferior del pavimento.		Media	Grietas en acceso vial por la filtración de agua y el peso vehicular.	Parchado de huecos de la vía asfáltica

Alta	Grietas bien definidas con descascaramientos y desprendimientos de material en los bordes y en algún caso con movimientos independientes a la acción del tráfico.	Parchado y mejoramiento de la carpeta asfáltica
Exudación	La superficie es brillante debido a la mezcla que tiene buen asfalto y hay poca transitabilidad vehicular en forma esporádica.	m ²	Baja	Se visualiza la carpeta del asfalto no se pega a la llanta vehicular.	Se debe hacer mantenimiento
			Media	Se visualiza la carpeta del asfalto no se pega a la llanta de los vehículos	Se aplica arena fina al pavimento.

Alta	Se visualiza la carpeta del asfalto no se pega a la llanta de los vehículos	Se aplica arena fina al pavimento.
---	--	------	---	------------------------------------

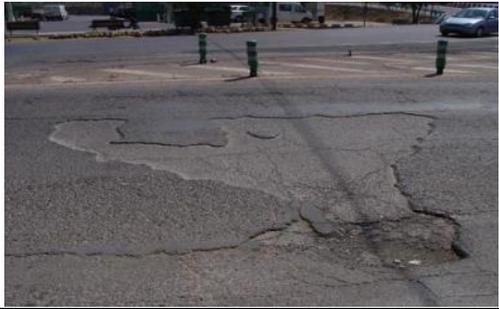
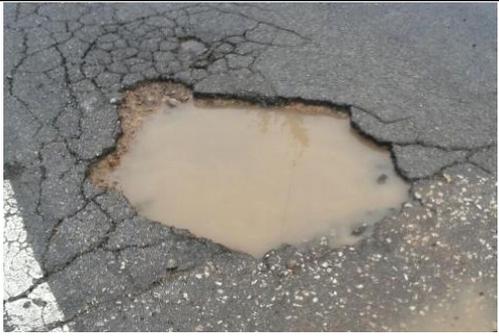
Figura 8. Daños pavimentos asfálticos: desprendimiento, baches o huecos

Daño	Detalle	Medida	Tipo de severidad		Reparación
Desprendimiento	deterioro de la capa superficie asfáltico y del ligante asfáltico Indicador de que el asfalto la mezcla de mala calidad, por la transitabilidad vehicular	m ²	Baja	Hay presencia de partículas de arena piedras u otro material granular	Falta reparar la carpeta asfáltica.
			Media	Presencia de huecos a causa de caída de piedras en la carpeta asfáltica.	Mantenimiento de la carpeta asfáltica.
			Alta	Caída de material granular que incomodan el tránsito vehicular..	Mejoramiento de la carpeta asfáltica

Baches o huecos	Deterioro de la carpeta asfáltica en forma de circular, con charco de agua perjudicando la estructura del pavimento el cual perjudica la transitabilidad vehicular	m ²	Baja	Huecos con diámetros entre 0,20 y 0,50 m con profundidades entre 2 A 3 cm	Falta de interés de mejorar la carpeta asfáltica.
			Media	Huecos con diámetros entre 0,30 y 0,70 m con profundidades entre 2 A 4 cm	Mejorarla via

Alta	Huecos con diámetros entre 0,35 y 0,90 m profundidad entre 3 a 10 cm	Parchado del pavimento
