UNIVERSIDAD JOSÉ CARLOS MARIÁTEGUI

ESCUELA PROFESIONAL DE INGENIERÍA CIVIL

**EVALUACIÓN DE LA VULNERABILIDAD SÍSMICA DE
VIVIENDAS AUTOCONSTRUIDAS EN EL CERCADO
DE LA PROVINCIA DE NASCA ICA – 2019**

2022

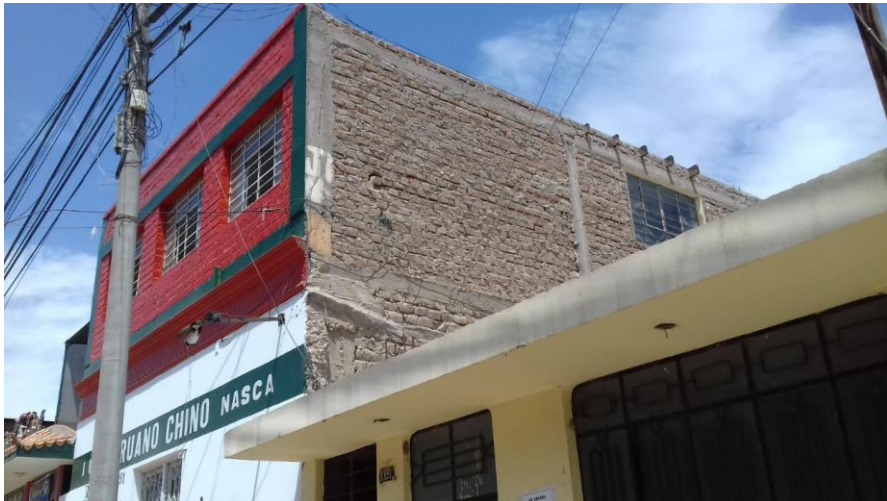
Figura 2. Construcción con ladrillos artesanales.

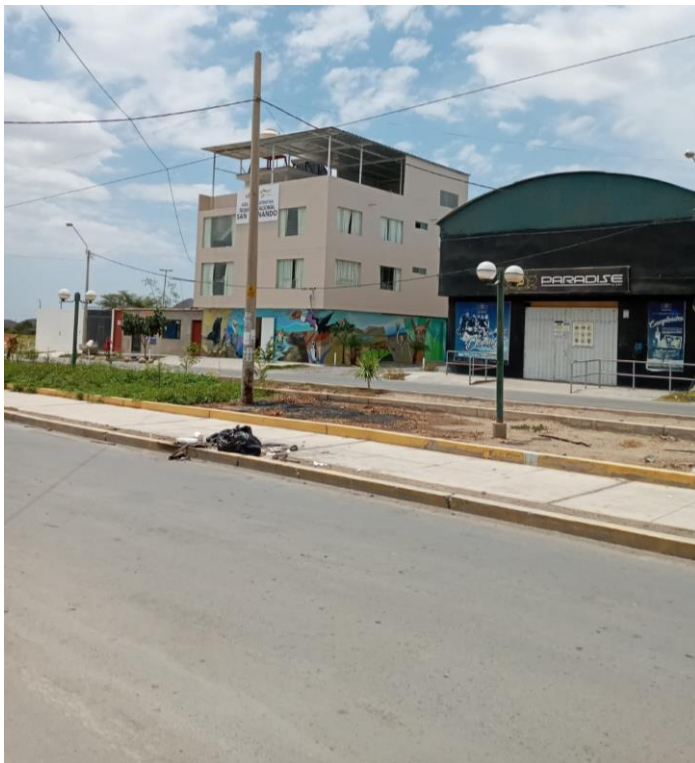
En la zona de las viviendas encuestadas en la Provincia de Nasca no se encuentran pendientes pronunciadas originadas por los cerros.

Figura 48. Viviendas sin pendientes

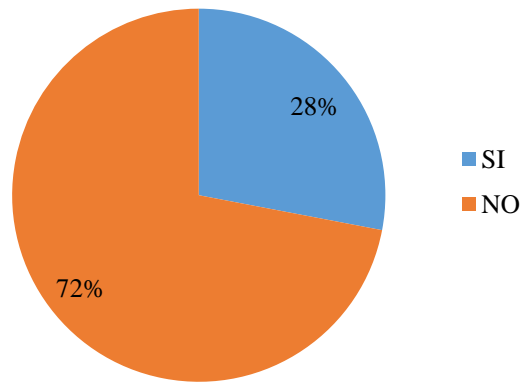
Proceso constructivo	%
Acero expuesto	28
Mortero mayor a 1.5 cm	100

Figura 57. Proceso constructivo de viviendas
