UNIVERSIDAD JOSÉ CARLOS MARIÁTEGUI

ESCUELA PROFESIONAL DE INGENIERÍA CIVIL

T E S I S

**EVALUACIÓN DE PATOLOGÍAS DEL CONCRETO Y
VULNERABILIDAD SÍSMICA EN UNA VIVIENDA
AUTOCONSTRUIDA DEL AA.HH. SIGLO
XXI, ILO - MOQUEGUA, 2020**

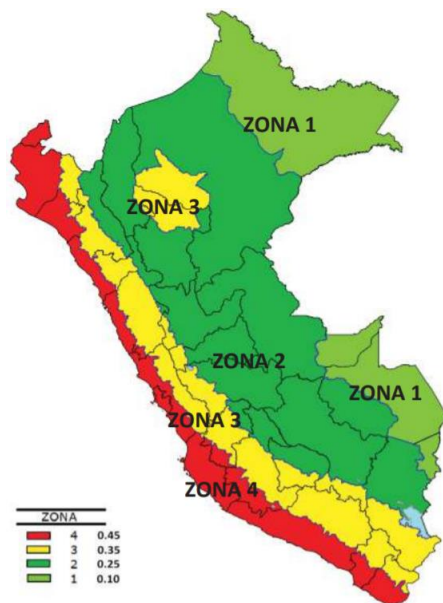
Figura 1. Zonificación sísmica

Ilo se ubica al sureste del país y esta denominada como zona cuatro según normativa técnica sismorresistente E-030, zona altamente sísmica. Por tanto, es susceptible a la reactivación de la falla geológica Chololo, ocasionando sismo de 6,5 grados de magnitud (Benavente, 2014).

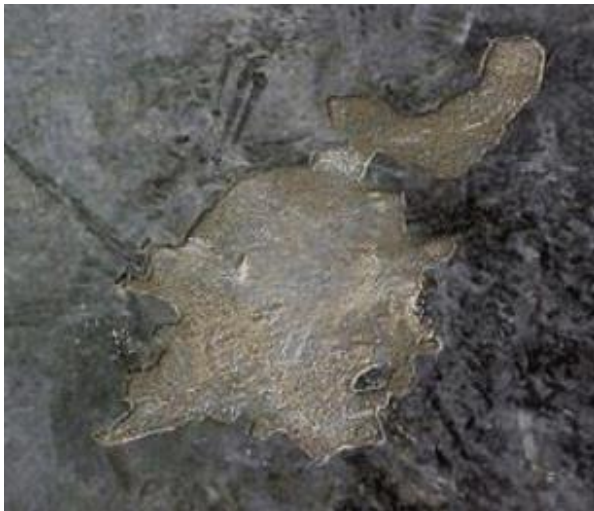
Es el desprendimiento del concreto en capas delgadas dejando la superficie expuesta a todo tipo de abrasivos de la atmósfera, generando probabilidad de debilitar la estructura (The Constructor Civil Engineering Home, 2016).

Figura 3. Delaminación del concreto

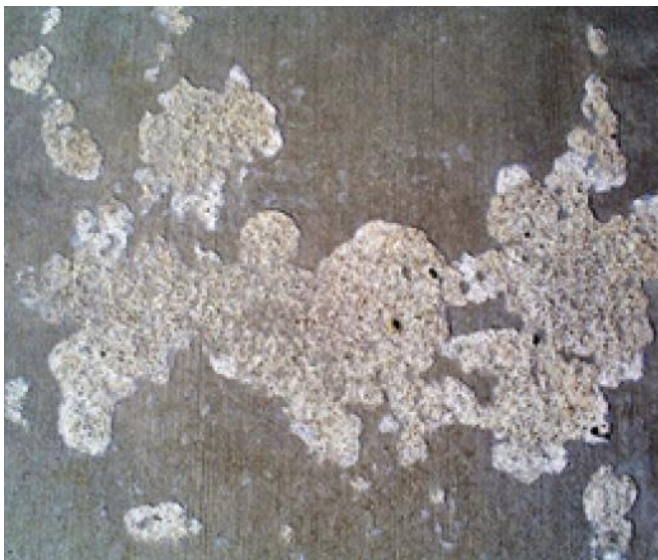
Es la degradación de superficies de un elemento de concreto, se manifiesta por el desprendimiento gradual de pequeños fragmentos de mortero. La gravedad de este fenómeno depende de los niveles de escamado como severidad leve por no exhibe al agregado grueso del concreto, medio involucra pérdida del mortero con profundidad de 5 mm a 10 mm dejando expuesto al agregado grueso, severo presenta profundidad de 5 mm a 10 mm incluyen pérdida de agregados, en casos extremo existen escamado severo que involucran pérdida de mortero y agregado grueso con profundidad mayores a 20 mm (Garzón y Landin, 2017).

Figura 4. Escamado de concreto

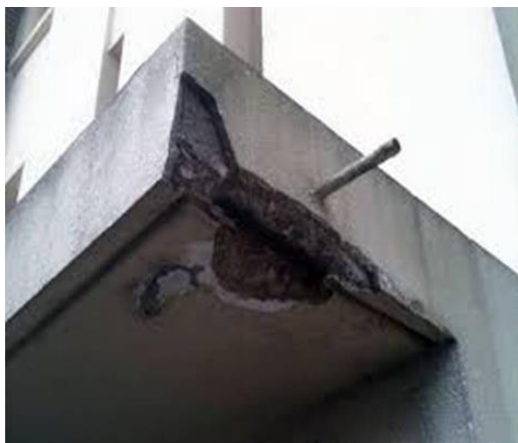
Defecto superficial debido a impacto, intemperie en volado o borde de un elemento de concreto endurecido (Brandois, 2006).

Figura 5. Descascarado en la edificación

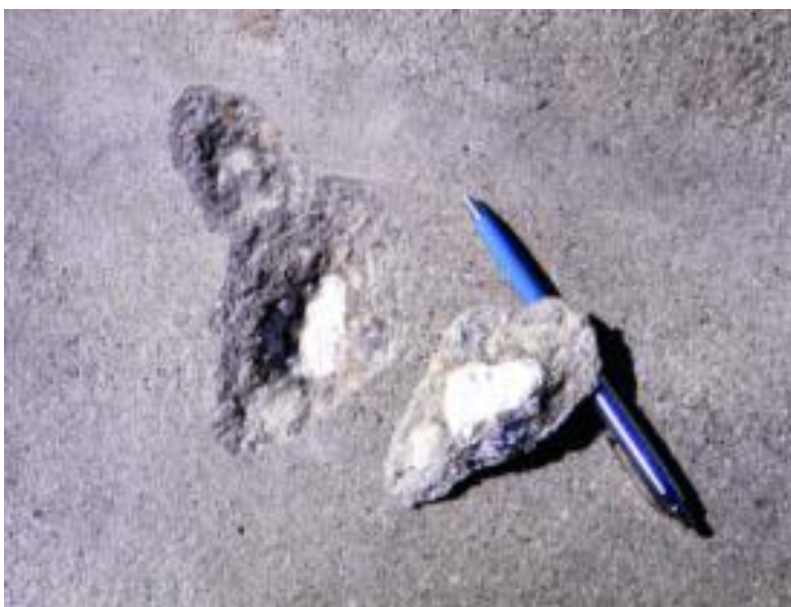
Es un fragmento que se desprende de la superficie del concreto, dejando un orificio que suele tener de 6 a 50 mm (1/4 a 2 pulgadas) de diámetro, se origina por absorción y gravedad específica relativamente. A medida que el agregado ofensivo absorbe humedad, su hinchamiento crea presiones internas suficientes para romper la superficie del concreto (Portland Cement Association, 2002).

Figura 6. Popout

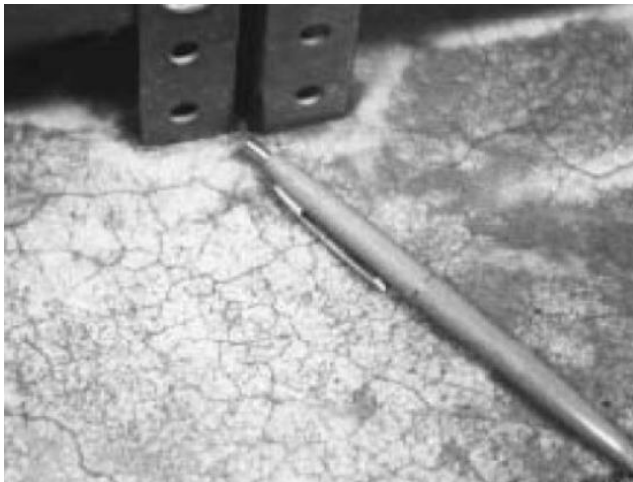
Son microfisuras superficiales muy finas que se asemejan a telarañas o vidrio roto. Pueden ocurrir en cualquier losa de concreto cuando la parte superior pierde humedad demasiado rápido. El resquebrajamiento o cuarteadura pueden ser antiestéticas, pero no son un problema estructural (Branco y Brito, 2018).

Figura 7. Resquebrajamiento del concreto

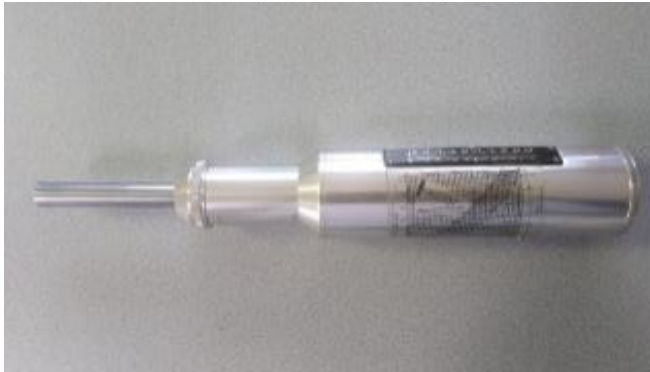
La prueba se basa en el principio del rebote de una masa elástica que depende de dureza superficial contra que incide la masa. Se utiliza en todo el mundo como ensayo de índice para estimar homogeneidad del concreto debido a su

velocidad, facilidad de ejecución, portabilidad, bajo costo y no destructividad (Association Standards Technical Specifications, 2018).

Figura 9. Esclerómetro

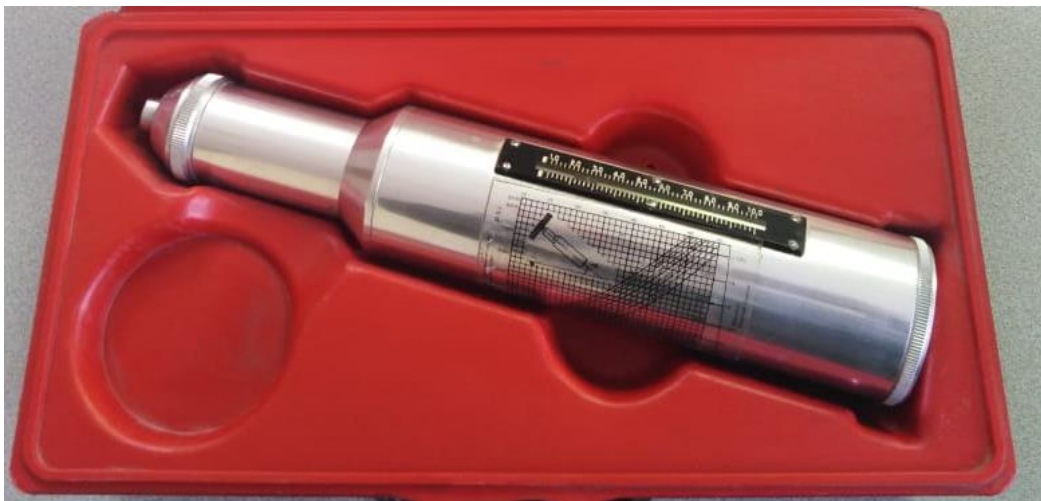
Figura 13. Esclerómetro

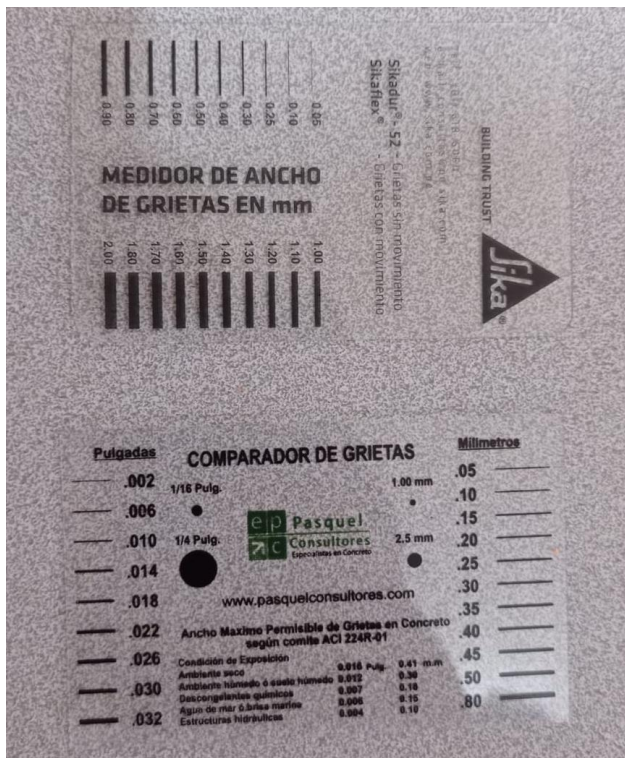
Considerando norma ACI 224.1R – 93, se utilizó un comparador de fisuras para identificar ancho de fisuras y grietas (American Concrete Institute, 1993).

Figura 15. Comparador de fisuras

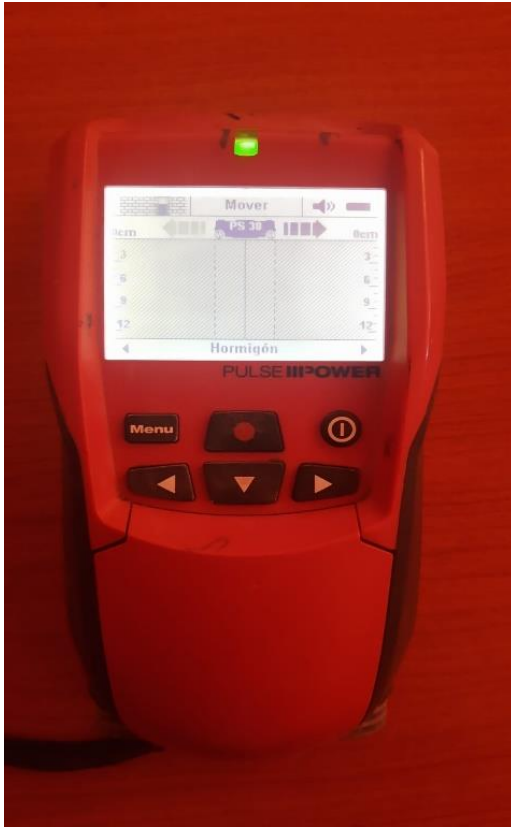
Se utilizó para ubicar barras de refuerzo, determinar profundidad del revestimiento del concreto y diámetro de barra de acero. El dispositivo tiene dos componentes; un medidor y una sonda de localización. El medidor tiene una pantalla que muestra el acero de refuerzo en la superficie del concreto (Cruz y Pérez, 2017).

La sonda de localización del medidor de cobertura es una unidad encapsulada rectangular que contiene una bobina de búsqueda direccional. El medidor proporciona un indicador audible que guía sobre la fuerza de señal y ubicación del acero incrustado (Cruz y Pérez, 2017).

Figura 17. Detector de acero
